Håstad kyrka

Kulturhistorisk karaktäristik och bedömning

MAX LASERNA 2015-05-15

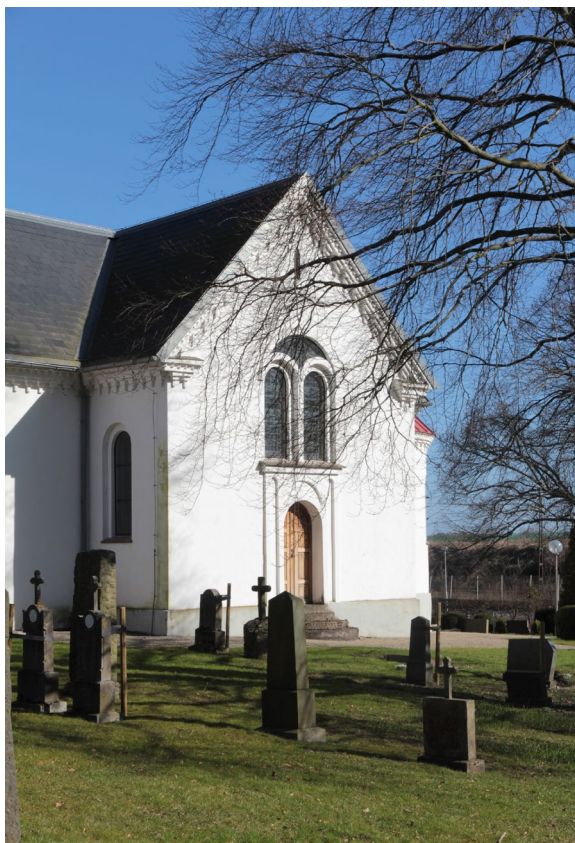
Kyrkans södra korsarm.

- Den södra korsarmen upplevs idag som rörig. En mer permanent lösning för förvaring av notställ m.m. bör tas fram i samråd med arkitekt eller antikvarie.

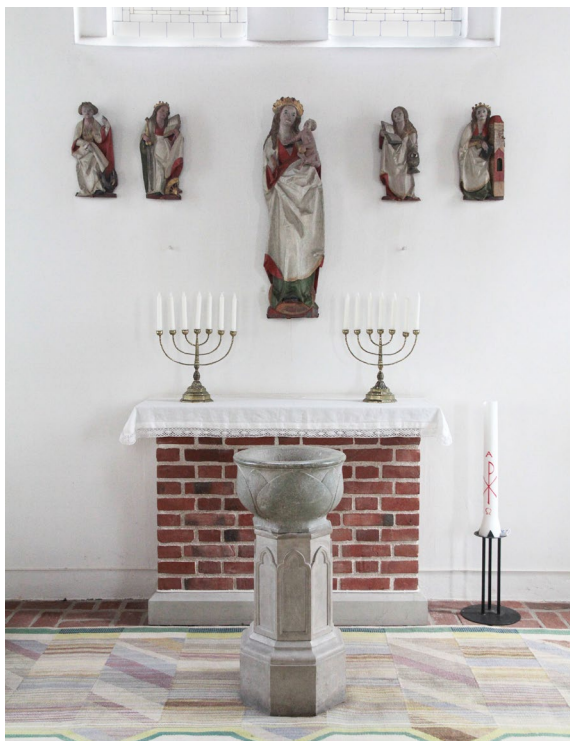
Dopkuppet i den norra korsarmen med skulpturgruppen från 1500-talet.

- Skulpturgruppen från 1500-talet är sällsynt och utgör kyrkans ur kulturhistorisk synvinkel mest intressanta föremål.
- Lugnet i det annars vackra dopkapellet i den norra korsarmen störs idag av de osamstämmiga lösa stolarna som är placerade i dess västra del. Förslagsvis ersätts de yngre stolarna av nya stolar, vilka genom material och utförande på ett bättre sätt smälter samman med de äldre stolarna.
