Adolfsbergs kyrka

Kulturhistorisk karaktäristik och bedömning

KRISTINA SIMONSSON, 2015-12-04

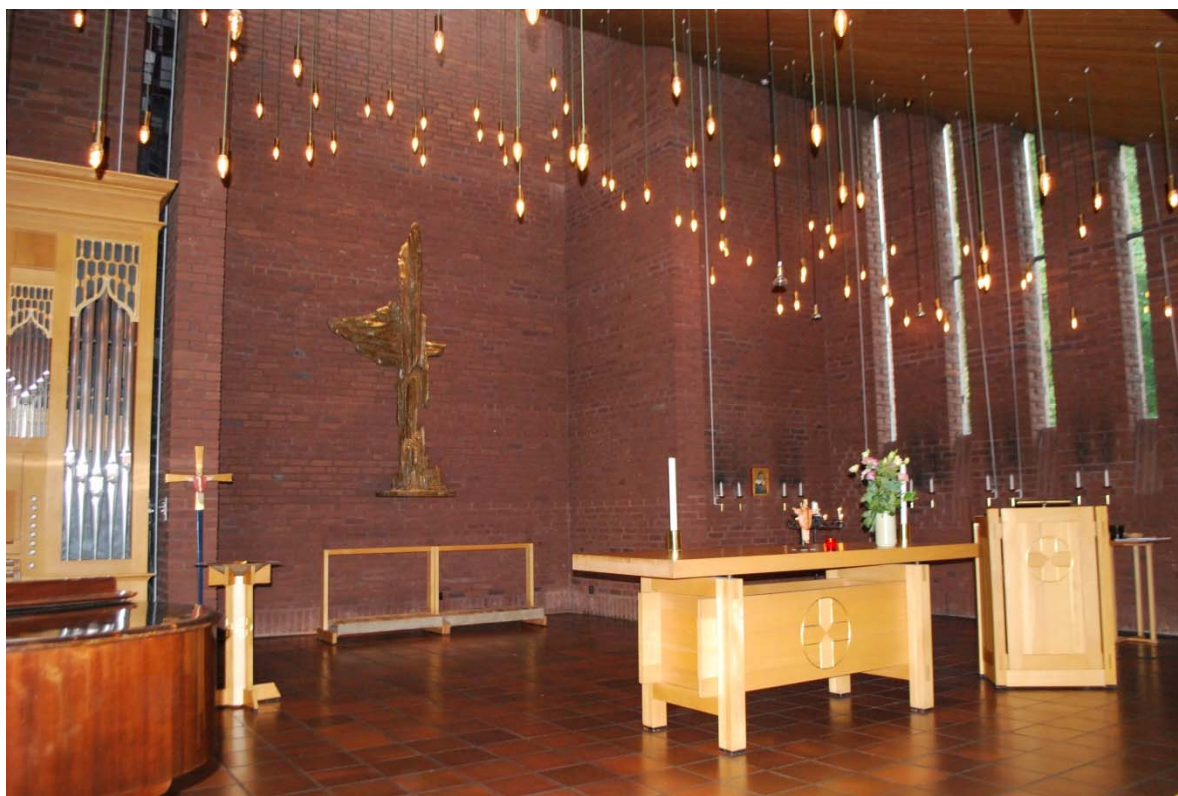
Kyrkorummet.

De höga fönstren i kyrkorummet har nyligen fått mörkläggnings med långa vita persiennsnören till tak och fastsatta i ljushållarna. Vita snören bryter mot tegelväggarna och blir mycket synliga i det rena kyrkorummet.

- Ta bort mörkläggningen i kyrkorummet eller byt till mörka snören.

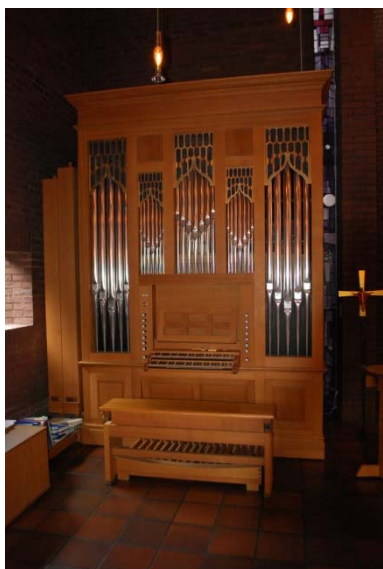
Orgeln.

Den nya större orgeln från 1998 har en fasad som dåligt överensstämmer med kyrkorummets strama utformning. Orgelns nya placering där den står för nära fönstren är mindre lyckad.
