# Igelösa kyrka

## Kulturhistorisk karaktäristik och bedömning

MAX LASERNA 2015-09-14

Torns församling, Torna kontrakt, Lunds stift,  
Igelösa socken, Lund Igelösa 26:1, Lunds kommun, Skåne län, Skåne

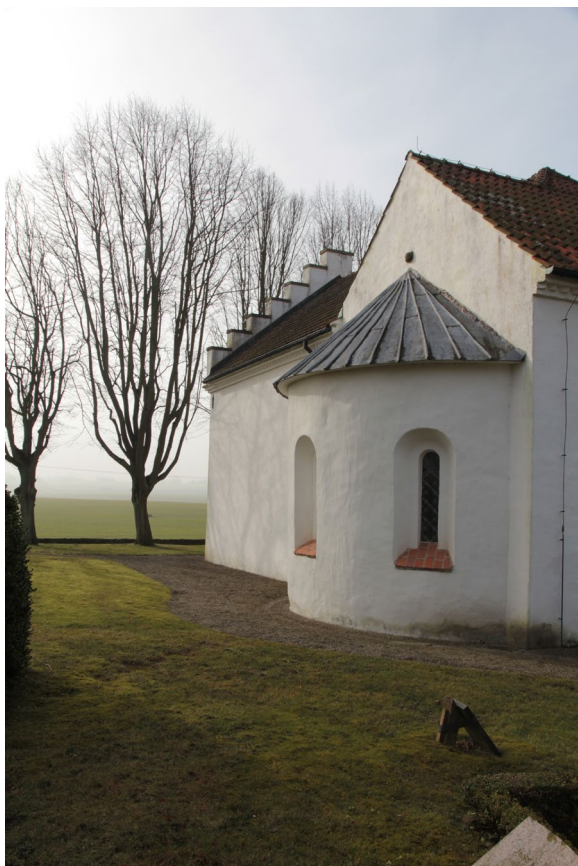
*Den blytäckta absiden och gravkapellet.*

- Absidens blytak är troligen ett av landets äldsta idag fungerande blytak.
- Kyrkobyggnadens bevarade gestaltning från Brunius ombyggnad med mönstermurade gavelrösten och tilltagna gjutjärnsfönster är del av en viktig arkitekturhistorisk epok i det skånska kyrkobyggandets historia och bör värnas.

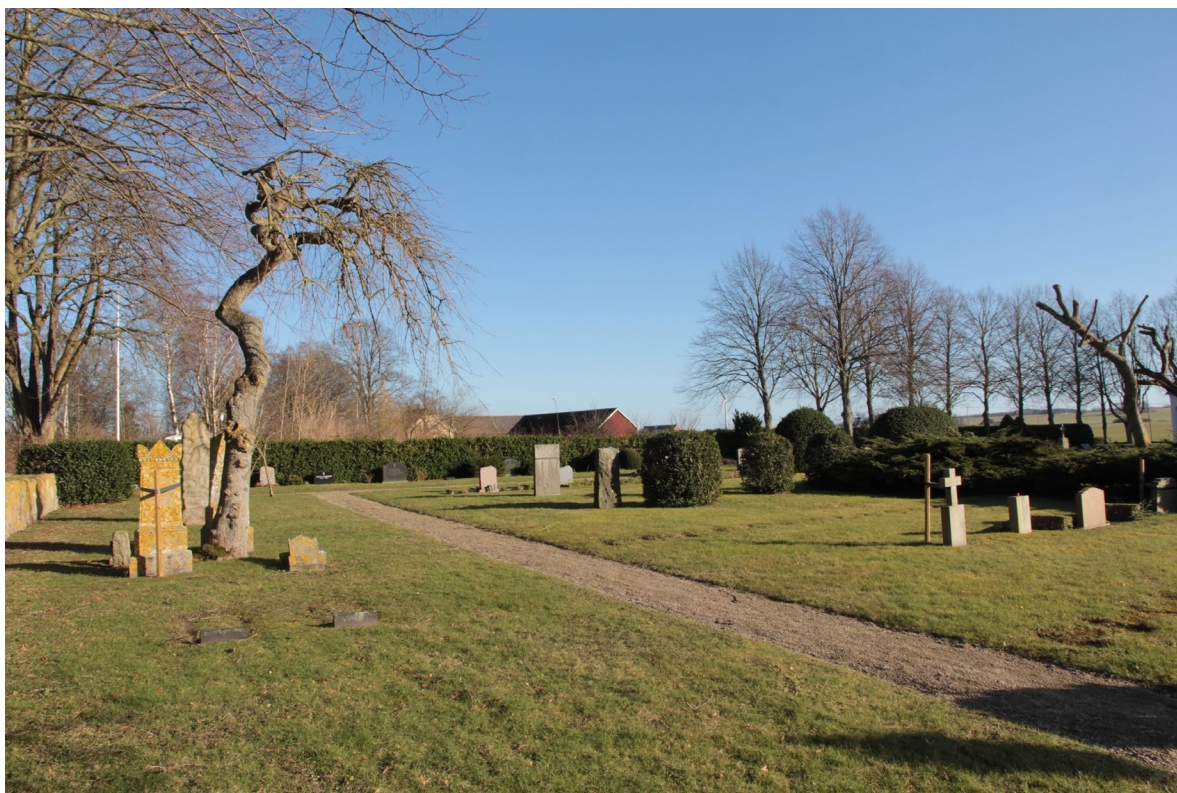
*Kyrkogården är till största del belagd med gräs och grusade gångar. Flera äldre gravvårdar har säkrats med stolpar.*

- Kyrkogårdens äldre strukturer med stenmurar, gångsystem, grindar och grindstolpar samt trädkrans och häckar är viktiga delar i kyrkogårdens karaktär som bör bevaras.
