Rebbelberga kyrka

Kulturhistorisk karaktäristik och bedömning

KRISTINA SIMONSSON, 2016-11-14

Ängelholms församling, Bjäre kontrakt, Lunds stift, Rebbelberga socken, Ängelholm 2:68, Ängelholms kommun, Skåne län, Skåne

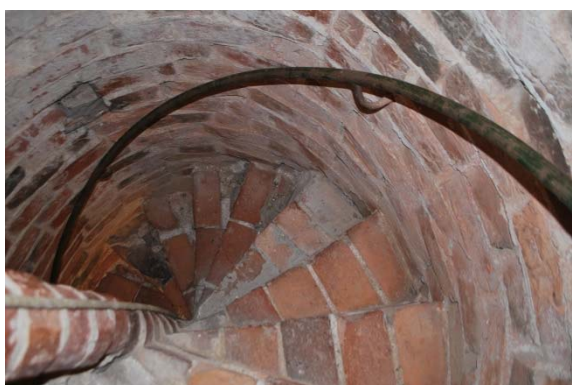
Torntrappan.

Tornet och dess trapphus har en ålderdomlig karaktär.

- Bevara altaruppsatsen ekådrad, måla inte vit eller grå.
- Behandla tornets takstolar och trapphuset med varsamhet.
- Vid en framtida renovering bör man överväga att byta heltäckningsmatta/parkettgolv under bänkarna till brädgolv.

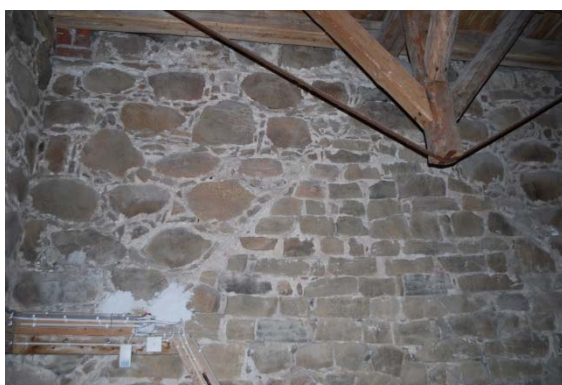
Plan två i tornet. Rester av äldre gavelröste.

I tornets andra våning förvaras stenar med huggna reliefbilder i kritsten som funnits i den gamla kyrkan. Eventuellt skulle dessa kunna visas i vapenhuset.

I tornets översta våning är takstolar synliga som eventuellt är återanvända medeltida takstolar vilka är byggnadshistoriskt värdefulla.

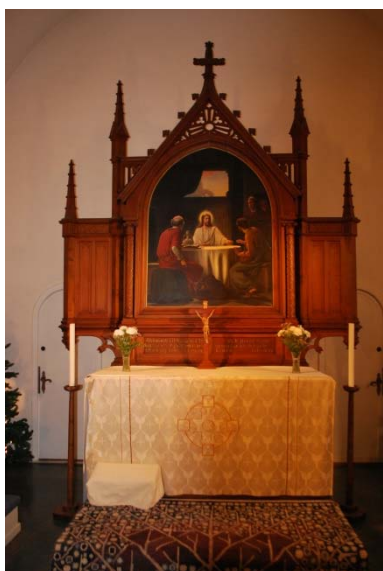
Altaruppsatsen är av snidat trä i nygotisk stil från 1911, ritad av Theodor Wählin. Altartavlan omges av kolonner och kröns av ett gavelparti med miniatyrorn, sk fialer. *Altartavlan* är en kopia av Carl Blocks målning i Löderup. Utförd av okänd målare. Tavlan föreställer Jesus med lärjungar i Emmaus. Altaruppsatsen byggdes förmodligen om 1934 då skranket med dörrar togs bort när ett nytt kor byggdes.

Altaruppsatsen.

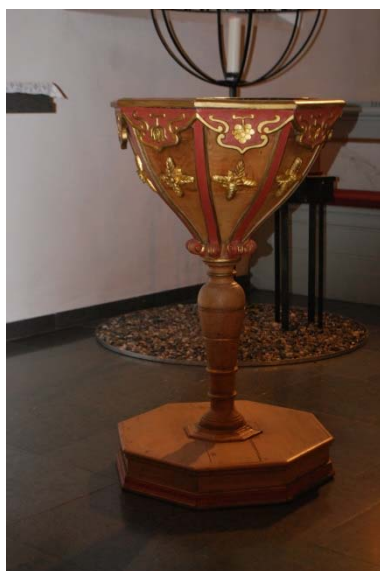
Dopfunten, av trä är förmodligen från 1734, men uppgifter om 1600-tal förekommer också. De äldre färglagren är borttagna, 1920 var funten helt vitmålad. 8-kantig fot, smalt skaft format som en balusterdocka, 8-kantig cuppa dekorerad med 4 uddiga stjärnor, vindruvsklasar och blommor. Trären förutom dekor i guld och rött.

Dopfunten.

Bland inventarierna märks en dopfunt i trä från 1700-talet vilket numera är mindre vanligt.
