Åsljunga småkyrka

Kulturhistorisk karakteristik och bedömning

KRISTINA SIMONSSON, 2016-11-21

Örkelljunga församling, Åsbo kontrakt, Lunds stift, Örkelljunga socken, Örkelljunga Åsljunga 9:51, Örkelljunga kommun, Skåne län, Skåne

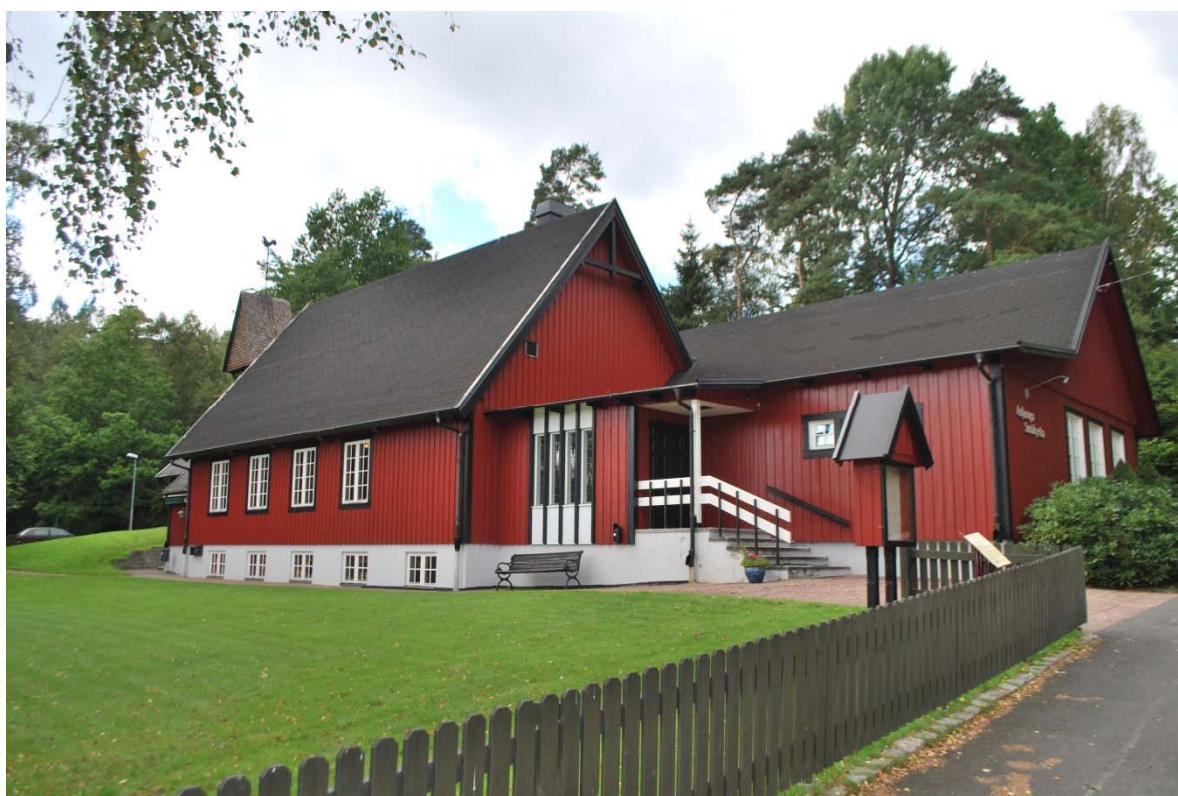
Fasad mot sydöst.

Kyrkoanläggningen består av flera sammanbyggda delar. Skolan från 1914 som byggdes om 1960, kyrksalen från 1980 och en extra entré från 1994. Kyrksalen är den dominerande delen som höjer sig över de andra delarna med ett brant sadeltak. Samtliga delar har fasad av rödmålad lockpanel och gråmålad putsad sockel. Under kyrksalen finns källare med dagsljus, sockeln är hög med fönster. Fönsterfoder, knutbrädor och taktassar är svartmålade. Kyrksalens rundtimmer syns under takfoten. Sadeltaken är belagda med svart takshingel. Takavvattningen är av svart plåt. Fönstren är vitmålade träfönster. Dörrarna är svartmålade trädörrar. Anläggningen har tre entréer. Huvudingången är till kapprummet mellan samlingsalen och kyrksalen. En gjuten trappa med ett vitmålat räcke med brädor leder till dubbeldörren. En separat entré finns till ungdomslokalerna i källaren. Dessutom finns en utgång från kyrksalen.

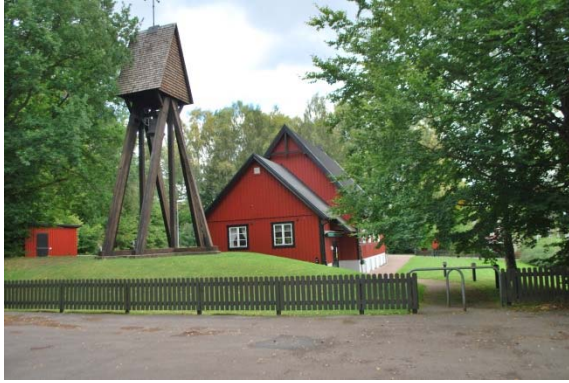
Fasad mot sydväst.

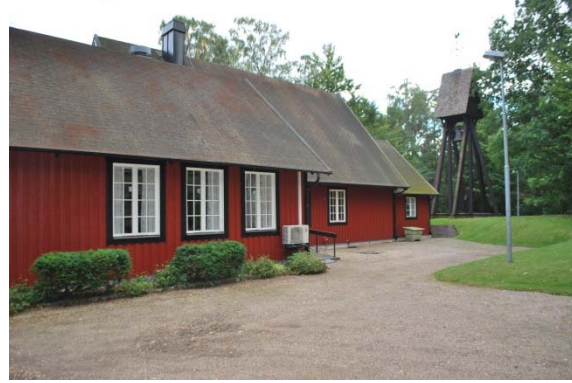
Fasad mot nordväst

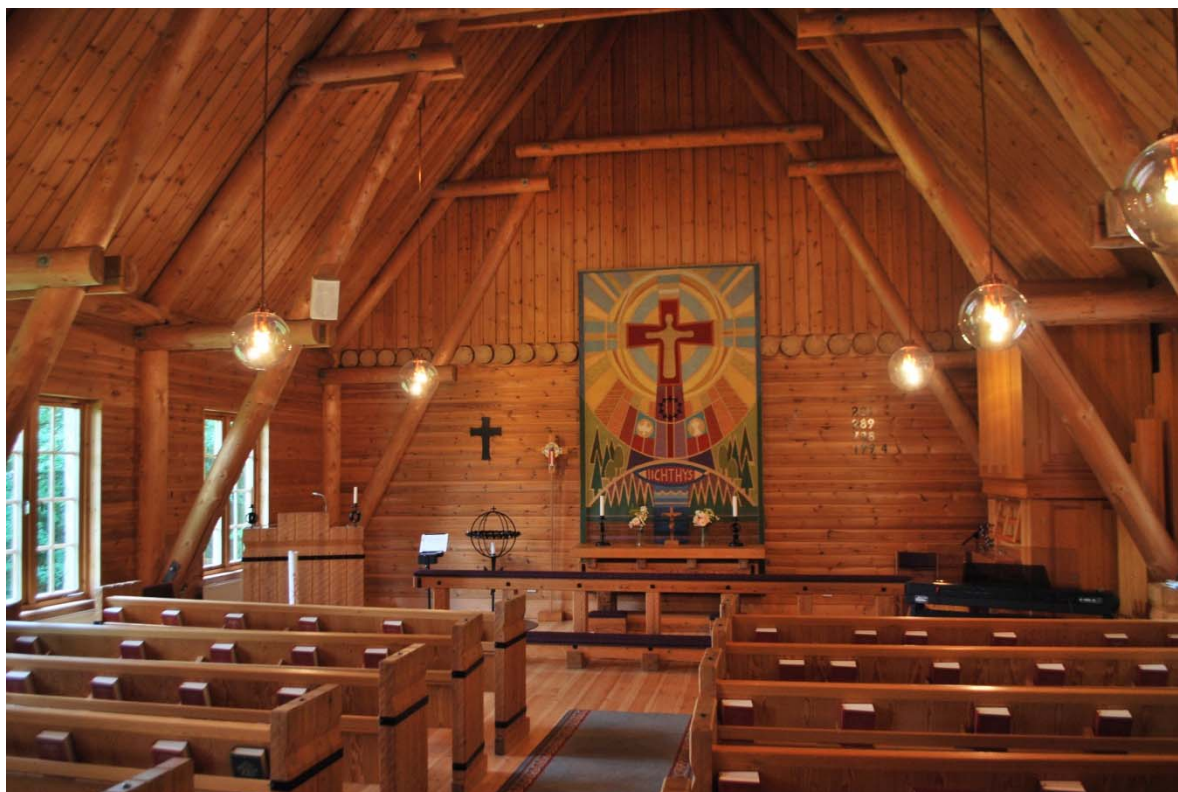
Kyrkorummet består av ett rektangulärt rum med öppet upp tillnock och synlig takkonstruktion. Den bärande takkonstruktionen är av handbarkat rundtimmer av gran. Längs långsidorna står pelare som taklaget vilar på, allt är av rundtimmer. Taket är klätt med sågad furupanel. Väggarna är klädda med horisontell stockpanel i furu. Gavelväggarna har liggande stockpanelen nertill och stående sågad panel i gavelspetsen. På altarväggen skiljs de två olika panelerna åt av en rad med rundträ. Både taket och väggarnas trä är obehandlat.

Öppna bänkar står på ömse sidor om en mittgång fram till koret som är en del av kyrkorummet utan markering i golv eller väggar. Koret är möblerat med altare intill väggen med knäfall framför. Vänster om altaret står predikstolen och ljusbärare, till höger står dopfont, elpiano och orgel. Från taket hänger i metallstänger glasglober i klarglas. På bakre väggen finns en vitputsad murstock från golv till tak som står mellan de två dubbeldörrarna av furu som leder till kapprummet respektive samlingshallen.

Långhuset mot altaret.

- Kyrkorummets samstämmiga och detaljerade interiöra utformning och inredning bör värnas. Nya tillägg bör begränsas i kyrkorummet. Vid nästa golvslipning kan golvet eventuellt oljas istället för lackas för att bättre överensstämma med övrig interiör.

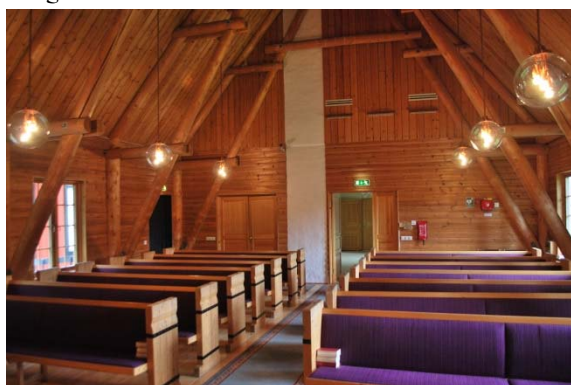
Långhuset mot utgången.

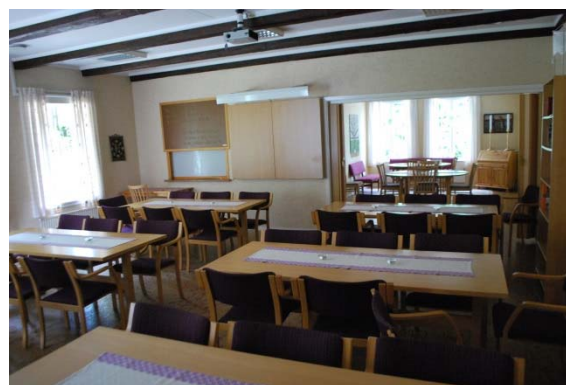
Intill kyrksalen finns två samlingsrum och ett kök. Golvet är belagt med plastmatta, väggarna vävspända respektive tapet. Ett rum har synliga takbjälkar med skivor emellan, det andra rummet har målat vävspänt tak.

Samlingssal i gamla skolan.
