# Röstånga kyrka

Kulturhistorisk karakteristik och bedömning

KARL JOHAN KEMBER, 2015-06-26

Kågeröd- Röstånga församling, Rönnebergs kontrakt, Lunds stift  
Röstånga socken, Svalöv Röstånga 17:1, Svalövs kommun, Skåne län, Skåne

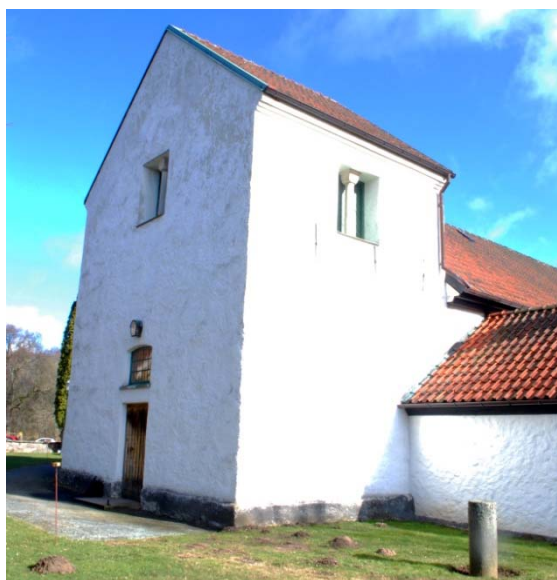
[1]: Tornet och sakristian från sydväst

Kyrkobyggnaden består av ett långhus med rakt avslutat kor, ett lågt västtorn i liv med långhuset och en utbyggnad i söder för sakristia. Långhusets murverk är i sina ursprungliga delar uppbyggt som skalmurar av sandsten med fyllning av stensskärv och murbruk. Grundläggningen består av mindre stenar i jord. Rester av de östra hörnkedjorna kan anas både ut- och invändigt i gränsen mot östförlängningen av långhuset. Gränsen för den ursprungliga kyrkans västhörn är inte markerad i fasad, men låg troligen ca 1 m väster om portalerna, eftersom man där noterat en skarv i sockeln. De romanska dagermurarna står på en skråkantad sandstenssockel, vars yttre vid något tillfälle har klätts med tegel. Östförlängningen är konstruerad på liknande sätt som de medeltida murarna, men med inblandat tegel, gråsten, kvartsit och sekundäranvänd sandsten. Östförlängningens grundläggning är okänd. Tornets [1]

äldsta murar är byggda som skalmurar av tuktad sandsten, som lär komma från den då raserade västmuren, ställda på en grund av kvartsitstenar. Den yngre förhöjningen är murad i tegel, fränsett östväggen som är en putsad träkonstruktion. Sakristian [1] är byggd av lättbetongblock ställda på en betongsula. Sockeln är putsad och gråfärgad, dagermurarna spritputsade och kalkavfärgade. De senaste putslagningarna är gjorda med hydraulisk kalk på det cementhaltiga bruket.

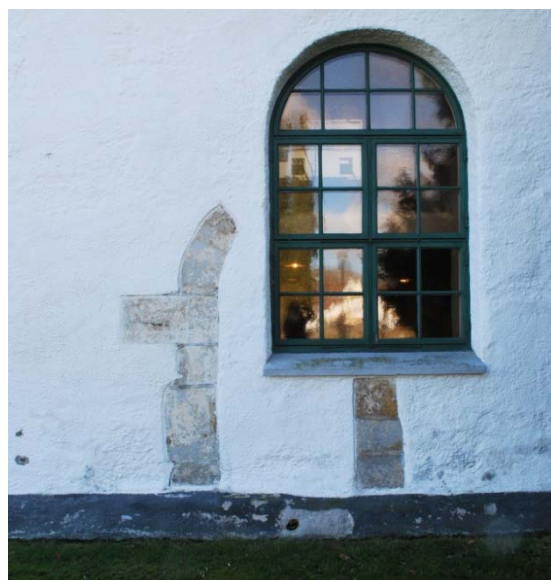
[2]: Gamla nordportalens omfattning

Kyrkan har tre entréer, huvudentrén genom tornet i väster och sekundära ingångar genom sakristian och koret. Tornportalen består av en raktäckt muröppning med en ramverksdörr utvändigt klädd med lackad panel. Sakristians dörr ser ut på samma sätt, medan korets dörr är utvändigt klädd med grågrönmålad pärlspont i fiskbensmönster. I norrfasaden syns spår av den ursprungliga nordportalen i form av sandstenskvadrar [2]. Långhusets, korets och tornets fönsteröppningar är rundbågiga, enkelsprångiga och slätputsade. Fönsterbågarna är av grågrönmålat trä med fem spröjsade tvåglas lufter, de undre rektangulära och den översta halvcirkulär. Solbänkarna är avtäckta med gråmålade betongplattor, medan de invändiga fönsterbänkarna består av kalkstensskivor. Ovanför torn- och korportarna finns överljus med likartad utformning. Sakristians fönster är rakslutna och består av två lufter kopplade träbågar. I tornet finns rektangulära ljudöppningar i söder, väster och norr försedda med träluckor, utvändigt klädda med grågrönmålad pärlspont. Framför luckorna i mitten av varje öppning står en kolonnett av gjuten betong.

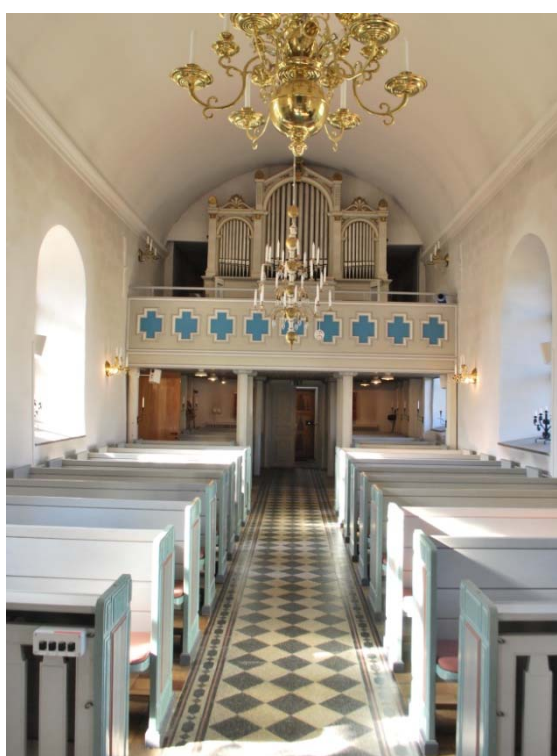
[3]: Långhuset mot orgelläktaren

Vapenhuset är inrymt i västra delen av tornets bottenvåning och avbalkat från långhuset med en skiljevägg. I denna sitter en gråmålad pardörr med blad uppbyggda av ramverk och speglar. Utrymmet har tegelgolv, vitmålade väggar och panelat undertak, som är en del av orgelläktarens undersida. I södra delen finns en trappa till läktaren bakom en skivtäckt, gråmålad dörr. Från vapenhuset kommer man in under orgelläktaren [3], som bärs upp av vitmålade, avfasade träpelare i fyra rader. Läktarens golv är av mörkfernissade bräder, medan dess undersida är täckt med ljuslaserad brädpanel som en fortsättning på vapenhusets innertak. Räckesbarriären mot långhuset är tät, gråmålad och dekorerad med blåa speglar formade som grekiska kors.

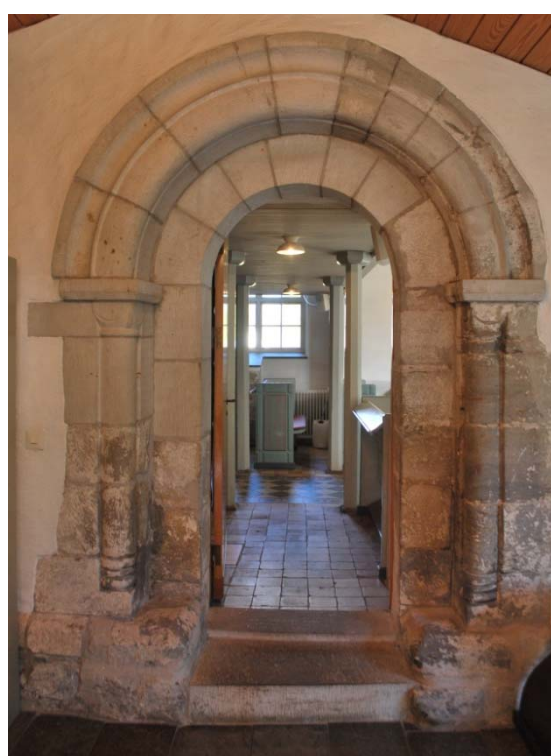
[4]: Den rekonstruerade sydportalen från sakristian

Ingången till sakristian från långhuset utgörs av den romanska, delvis rekonstruerade sydportalen [4]. I öppningen sitter en dörr klädd med lackad ekpanel. På den norra sidan av muren syns endast några kvaderstenar i omfattningens övre del, medan den södra sidan av portalen är helt frilagd. Den är uppbyggd av huggen sandsten med en

omfattning i ett språng kring en rundbågig öppning. Den profilerade omfattningen av huggna kvadrar består av en kraftig arkivolt, vars vederlag vilar på halvkolonner med tärningskapitäl. Ett steg av sandsten leder ner till sakristian, som har golv av kalksten, putsade, vita väggar och omålat panelat undertak. Mot långhuset är den romanska sandstenssockeln synlig utan exteriörens tegelskoning. I södra väggen finns en rundbågig altarnisch, och väster därom en klarlackad furudörr till sakristians förstuga. Därifrån nås toalett och via en gjuten spindeltrappa teknikkällaren.

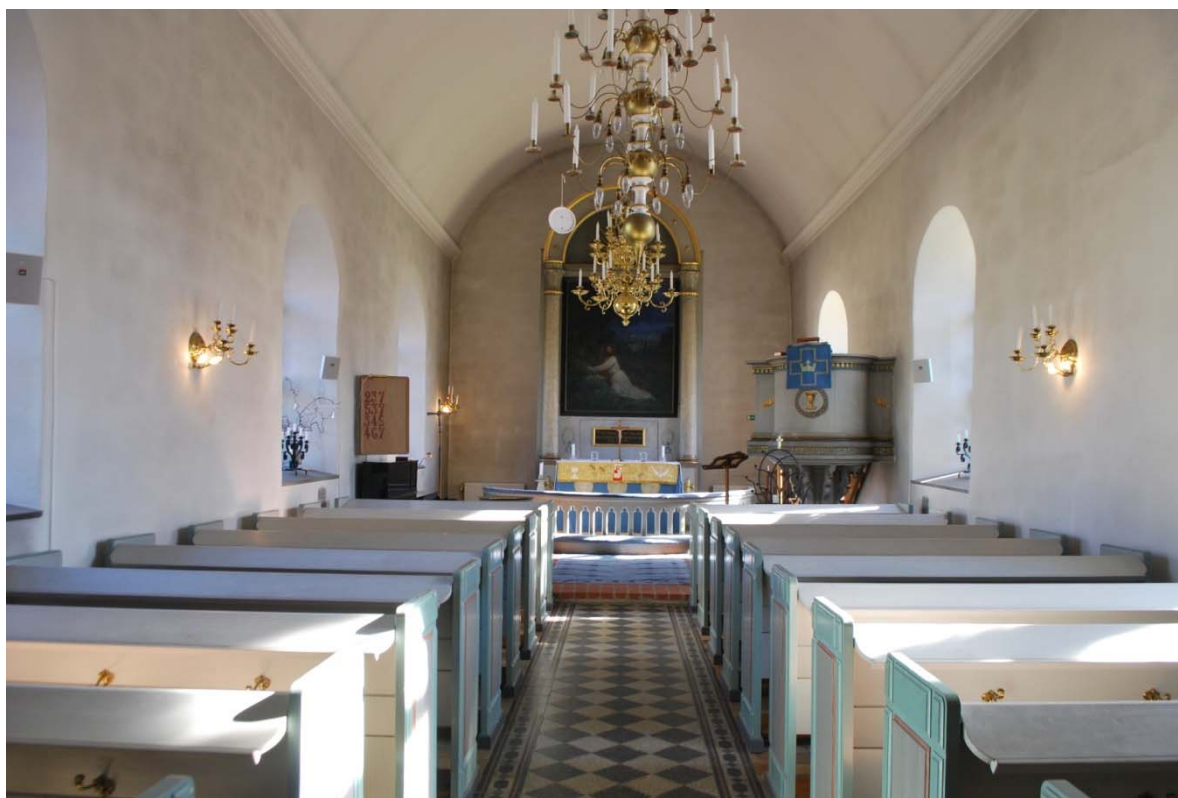
[5]: Långhuset mot koret

Koret [5] är utformat som en integrerad del av kyrkorummet, avskilt från långhuset endast genom ett trappsteg i tegel. Golvet är täckt med tegel lagt på flatan. På korets södra sida finns predikstolen, medan dopfunt och piano står längs norra ytterväggen. I korets centrum finns altaret med altaruppsats och en altarring framför, förhöjd ett steg från korgolvet. Altarrundens golv är beklätt med heltäckningsmatta.

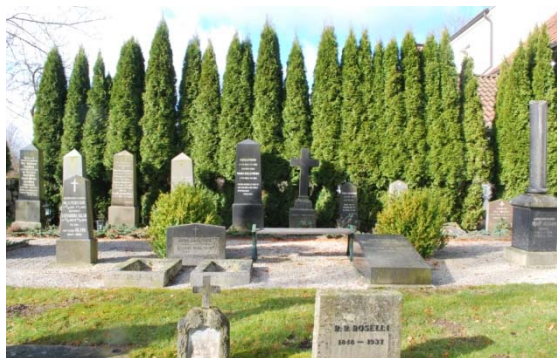
[8]: Hallenborgs familjegrav

och saknar synliga avgränsningar och ofta även plantering. Bland vårdarna dominerar höga, strama granitstenar, som blev vanliga kring förra sekelskiftet. Släkten Hallenborgs familjegravplats [8], är speciellt enhetlig med obeliskliknande vårdar med brutna toppar resta mot en rygghäck av tujor. Flertalet titlar är knutna till jordbruket och de administrativa yrken som kan kopplas till Röstångas framväxt som stationssamhälle.

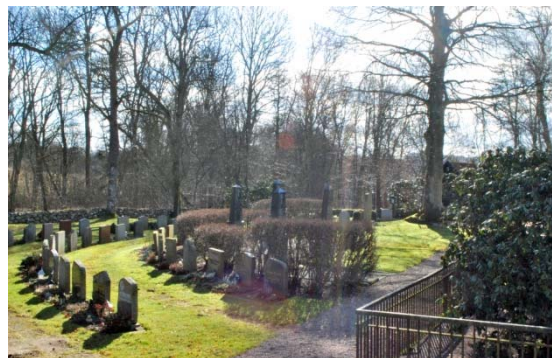
[9]: Urnlund och omgivning

Urnlunden [9] är utformad med gravvårdarna placerade längs ett antal regelbundna halvcirklar. Gravvårdarna är generellt låga med låg växtlighet, ofta städsegröna växter. Den lilla minneslunden består av en mandelformad vattenspegel med en minnessten i dess mitt. Längs kanten står enkla ljus- och blomsterhållare.

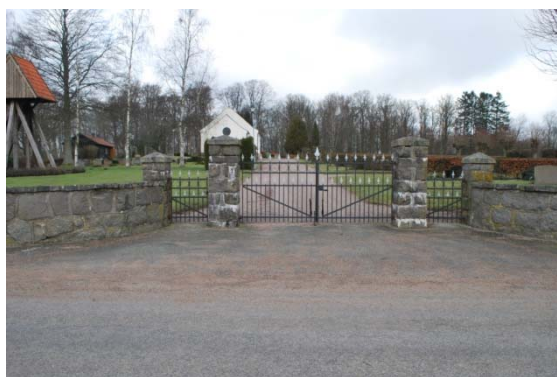
[10]: Nya kyrkogården mot norr

Den nya kyrkogården omges av bok- och hagtornshäckar i väst, öst och norr. Mot söder finns en låg naturstensmur med ett svartmålat pargrindparti [10]. I norr finns en mindre entré som vetter mot den omgivande dungen och komposten. Kyrkogården gränsar i väster till församlingshemmet i korsvirke och tegel, som byggts till i perioder. I sydvästra hörnet står en klockstapel, byggd av trätjärat ekvirke från kyrkans skog.
