Södra Sandby kyrka

Lunds stift

Kulturhistorisk karaktäristik och bedömning

MAX LASERNA 2015-04-22

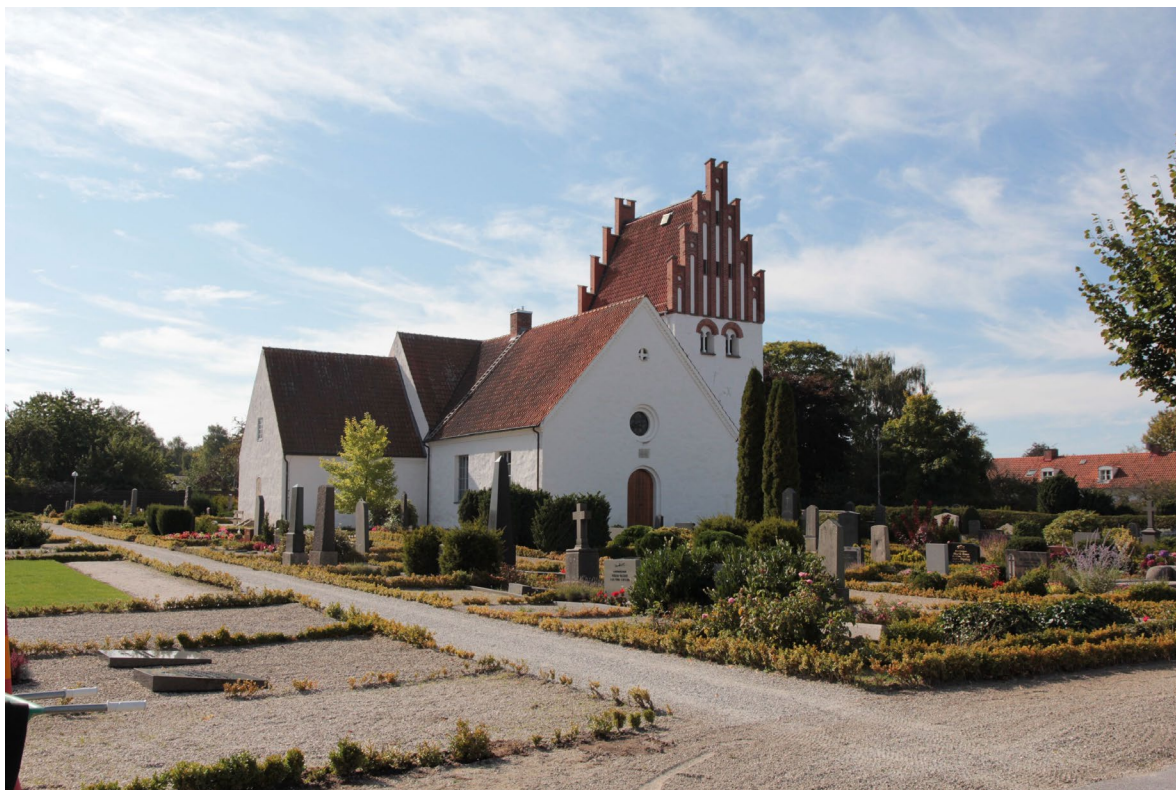
Kyrkan sedd från norr. Korsarmen uppfördes 1847 och är kyrkans senast tillkomna tillbyggnad.

1847 genomfördes omfattande renoveringar av kyrkan. Vapenhuset i söder revs och den norra korsarmen uppfördes. Kyrkan försågs med nya fönster samt ett rosettfönster mot norr. Kyrkorummet fick ny bänkinredning och en ny altarring.

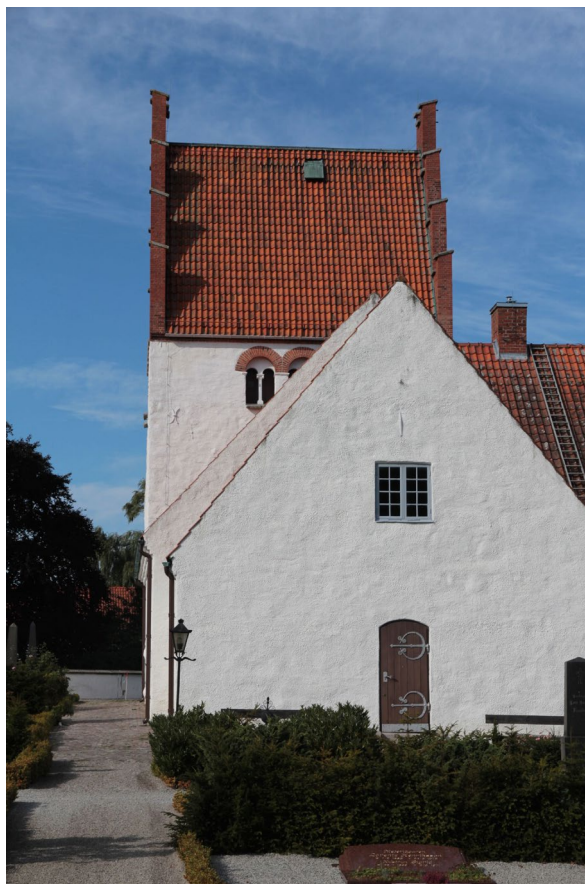
Korets östra fasad.

Långhuset och det rakslutna koret har branta takfall avtäckta med enkupigt, rött vingtegel. Teglet är lagt i bruk på gavelmurarnas krön så att takavtäckningarna slutar i liv med fasaderna. Koret är något mindre än långhuset och har aningen brantare takvinkel. I mitten på den västra korfasaden finns ett fönster som är placerat i en ursprunglig nisch. I den östra muren finns en stickbågig dörr av brunmålade stående brädor som tillkom vid Wåhlins restaurering av koret 1911. Dörren är försedd med kraftigt utsirade gångjärn med fornnordiskt motiv. Centralt placerat i gavelspetsen ovanför dörren återfinns östväggens enda fönster som förser korvinden med dagsljus. Samtliga av kyrkans fönster är målade i en ljus gråblå kulör. Flera av fönstren har idag löstagbar spröjs. Detta beror på att de spröjslösa fönster som tillkom 1962 inte accepterades av Riksantikvarieämbetet då de ansågs alltför modernistiska för en 1500-talskyrka.

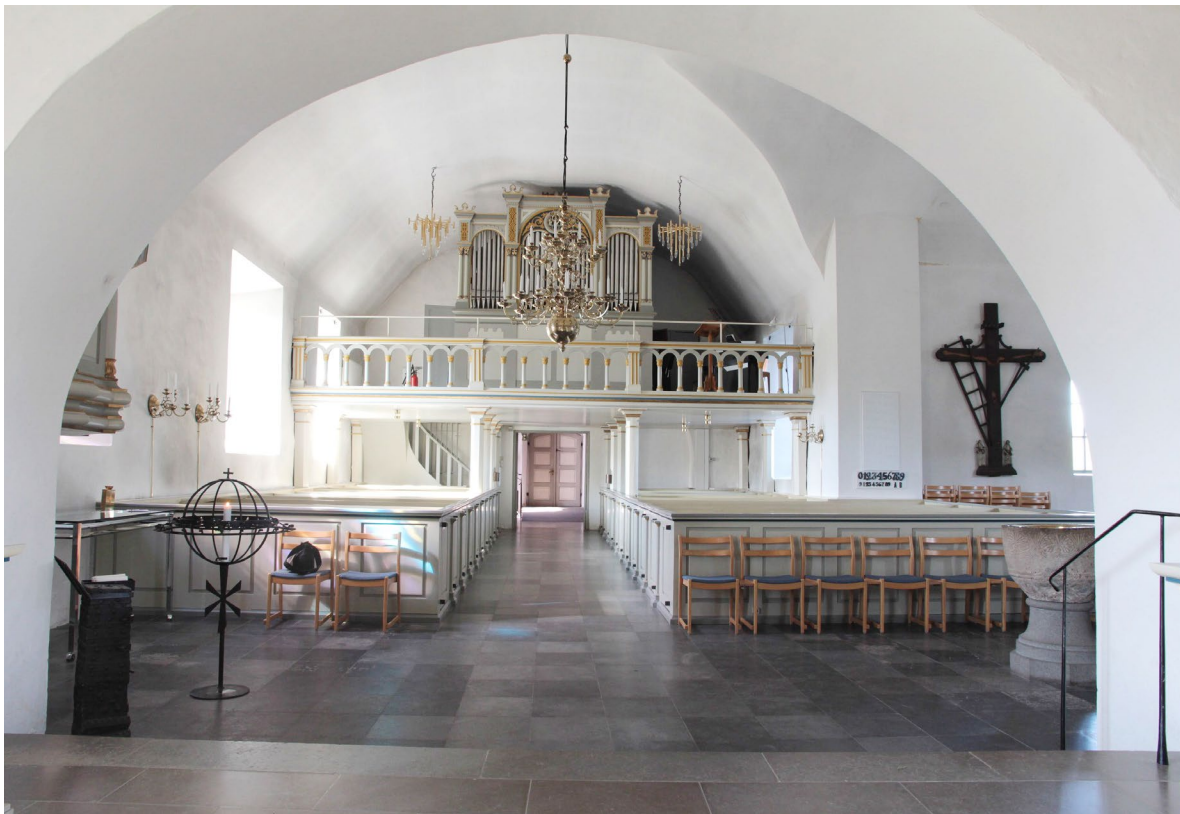
Kyrkorummet sett från koret.

Långhusets tak är välvt med ett tunnvalv av trä och golven är belagda med samma kvadratiska kalkstensplattor som i vapenhuset. I bänkkvarteren som är placerade utmed mittgångens båda sidor ligger grå linoleummattor. Orgelläktaren täcker den västra delen av långhuset och bärs upp av 14 kolonner med fyrkantiga kapital. Läktarens balustrad består av arkadbågar och kolonnetter. Vid var och en av kolonnerna som bär upp läktaren har balustraden en pilaster. Läktaren är liksom orgelfasaden målad i en grå kulör med detaljer i blått och guld.

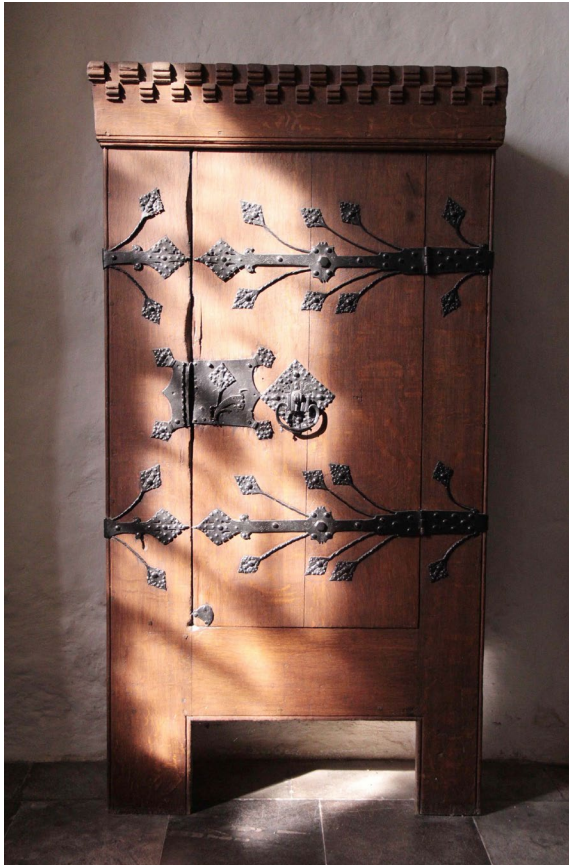
Kyrkskåpet som står i vapenhuset visades på Baltiska utställningen i Malmö 1914.

Kyrkskåpet är placerat i vapenhuset. Skåpet var ursprungligen klätt med läder vilket framgår av rester som återfunnits bakom de stora svarta gångjärnen. Dörren består av fyra kraftiga plankor. Skåpet visades på Baltiska utställningen i Malmö 1914.

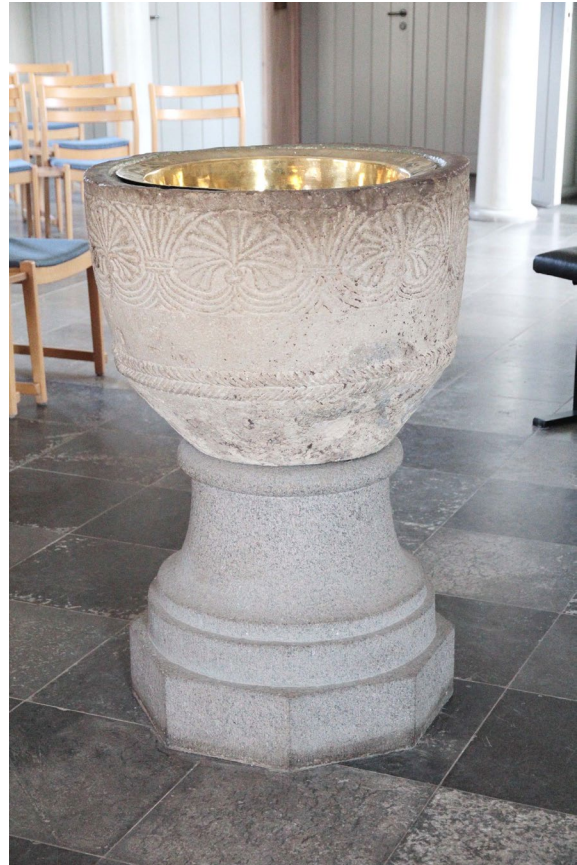
Dopfontens cuppa är daterad till omkring år 1200 och tillverkades av den så kallade Palmettgruppen.

Dopfontens cuppa är sannolikt från tiden kring år 1200 och är tillverkad i sandsten av den så kallade Palmettgruppen. Cuppan är rund och försedd med en dubbel repstav nedtill där den smalnar av mot foten av granit som ritades av Theodor Wählin 1911.
