# Lockarps kyrka

## Kulturhistorisk karaktäristik och bedömning

KRISTINA SIMONSSON, 2017-10-03

Fosie församling, Malmö pastorat, Lunds stift

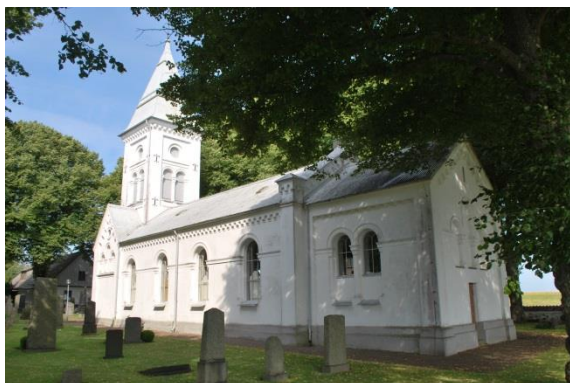
*Fasad mot sydöst.*

Kyrkan består av ett långhus med ett tresidigt något lägre och smalare kor i öster samt ett torn i väster. Gjutjärnsfönstren sitter i rundbågiga öppningar. Fasaden artikuleras av lisener, gesimser, friser och kvartskolonner. Taket är belagt med korrugerad plåt. Fasaden är vitputsad och symmetriskt lika mot söder och norr.

Kyrkans äldre murar var byggda av gråsten, medan kyrkans delar från 1886 är i tegel enligt underhållsplanen. Utsmyckningar och detaljer, till exempel kolonner är utförda i prefabricerad betong. Fasaden är slätputsad. Sockeln är slätputsad och gråmålad. Fasadens hörn markeras av lisener och mellan långhus och kor av pilastrar. Fönsteromfattningarna är gjutna kvartskolonner. Mellan fönstren finns en gördelgesims. Längs takfoten under takgesimsen löper en rundbågsfris runt hela kyrkan. Rundbågsfrisen finns även på gavlarna.

Fönstren av gråmålat gjutjärn från 1886 sitter inmurade i rundbågiga öppningar. Solbänkarna är av gråmålad järnplåt. På södra sidan är solbänkarna förlängda 1894. Gjutjärnsfönstren är indelade i rektangulära partier med halvrunda avslutningar. De är försedda med klart enkelglas förutom fönstret vid predikstolen som har råglas sedan 1954. Långhuset har fyra fönster på vardera sidan och koret två mindre fönster mot norr och söder. Korets tre fönster mot öster murades igen till blindfönster och fönstren mot norr och söder i koret minskades 1924 vid Wåhlins renovering.

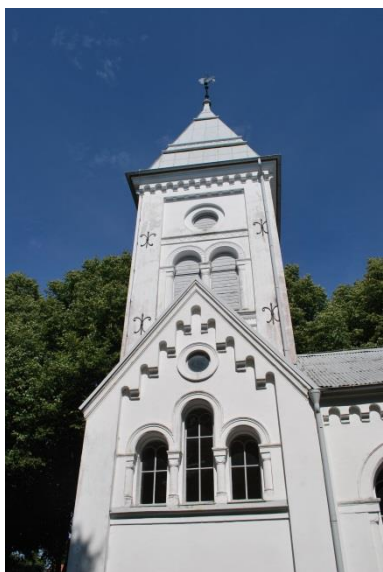
*Tornet mot söder.*

Tornets östra och västra sida har utskjutande partier med sadeltak. Fönstren är trekopplade. Dubbla ljudöppningar finns i varje väderstreck täckta med brädluckor. Tornets lisener är försedda med flera svartmålade liljeformade ankarslut.

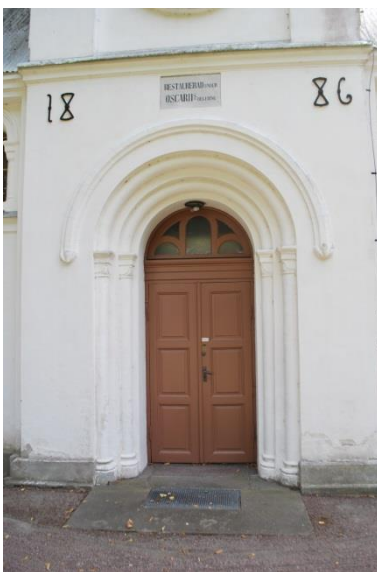
*Huvudentré mot väster.*

Huvudingången i väster i tornet omges av en perspektivportal med kvartskolonner och rundbågar. Dubbeldörren är brunmålad och försedd med speglar. Över porten sitter en tavla med texten Restaurerad under Oscar den II:s regering. Därövanför finns ett stort rosettfönster. Ytterligare en ingång finns i östra gaveln till sakristian. Dörren är en raktäckt enkeldörr med speglar.

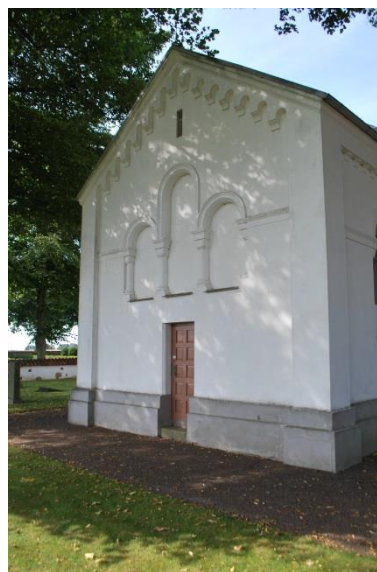
*Koret mot öster.*

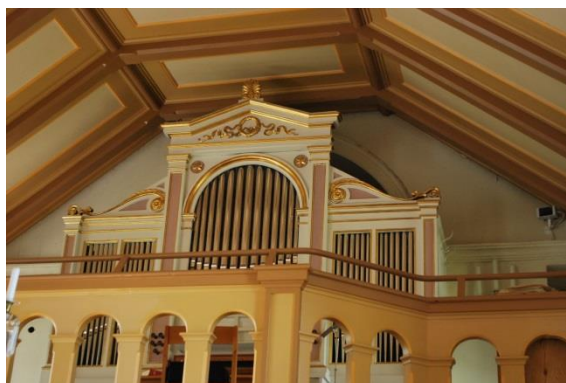
*Orgelfasaden.*

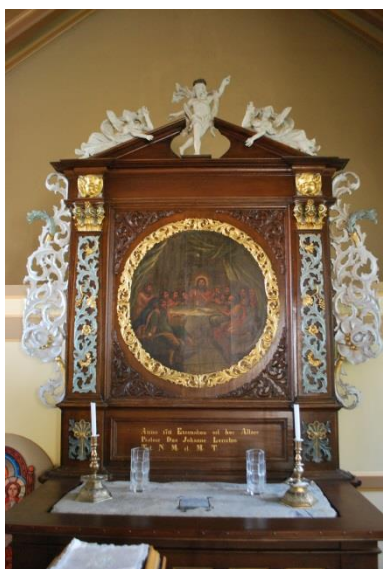
*Altaruppsatsen och altarskivan.*

2003 sattes en medeltida stenskiva in som altarskiva. Stenen upptäcktes 1999, den låg då som trappsten utanför ingången till sakristian. Relikgömman i skivan som var cementfylld återställdes och ett lock av kalksten tillverkades. Skivan är av Höörkalksten.

Träsniderierna utfördes av snickarmästare Nils Wulf i Malmö och tavlan målades troligen av Andreas von Köhlen.

Snidade beslagsvingar med blom och bladmönster omger uppsatsen på sidorna. Den runda målningen i dova färger med motiv av nattvardens instiftande omges av en snidad förgylld bladverksram. Överstycket är en bruten trekantsgavel med figurer av änglar och Kristus av trä eller gips.

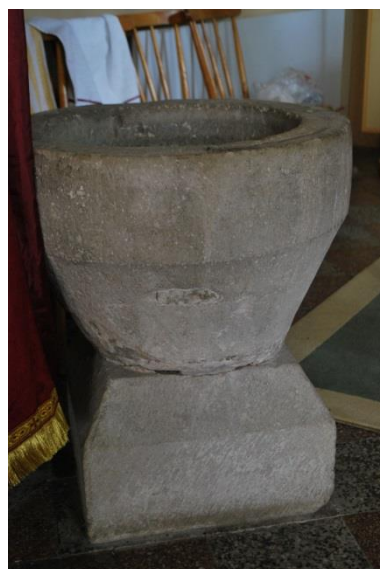
*Dopfunten av sandsten.*

*Dopfunten* av sandsten är troligen tillverkad omkring 1200-talet. Den cylindriska cuppan avsmalnar mot foten som är fyrkantig och avfasad mot cuppan. Dopfunten är odekorerad. Fram till 1924 var dopfunten rödmålad.
