# N. Skrävlinge kyrka

Kulturhistorisk karakteristik och bedömning

KARL JOHAN HOLMBERG, FHK 2015-03-17

# Norra Skrävlinge kyrka

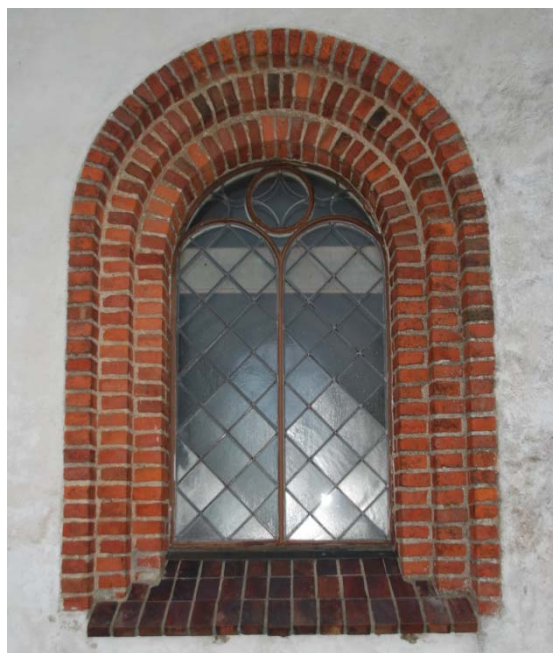
[2]: Fönster på långhuset

Tornets- och långhusets fönsteröppningar är rundbågiga, inramade av oputsat, rött tegel i tre språng [2]. Fönstren har solbänkar av rödbrunt stengodstegel lagt på flatan. De brunmålade ytterbågarna, som är fastbultade till väggarna, är indelade i ett nedre parti med två rundbågar i trä, och överst en friare del med en cirkel inskriven i mitten. Fönsterlufternas glas, till viss del av äldre sort, är insatta i ett diagonalt spröjsverk av bly. Det nordvästra fönstret har ett yttre plattjärn som fungerar som glaslist. Denna konstruktion har i övriga fönster ersatts av ett invändigt plattjärn med kittfals, som svetsats till stormjärnet. Fönstren är försedda med gråmålade innerfönster, vars utseende imiterar de yttre bågarnas. Absidens två rundbågiga fönster är omfattade av tegel i ett språng, och har solbänk av rött murtegel. Bågarna är av trä med glasrutorna i ett diagonalställt spröjsverk.

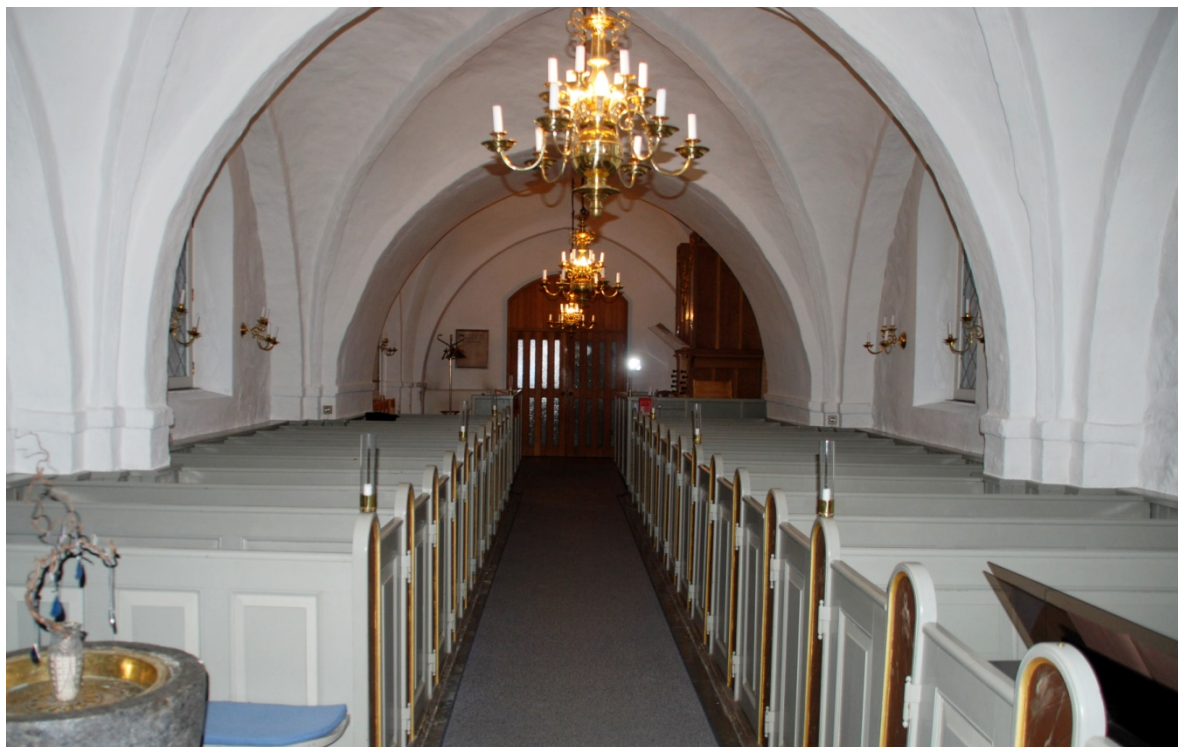
[3] Långhuset mot väst

Långhuset [3] är indelat i tre travéer, täckta av spetsbågiga, halvstens korsvalv. De medeltida valven och tornets 1800-talsvalv är likadana, med sköld- och gördelbågar med kvadratiskt tvärsnitt, som ansluter till tresprångiga pilastrar. Väggar och valv är

slätputsade och målade med modern, vit färg. Kalkmålningarna är förputsade.

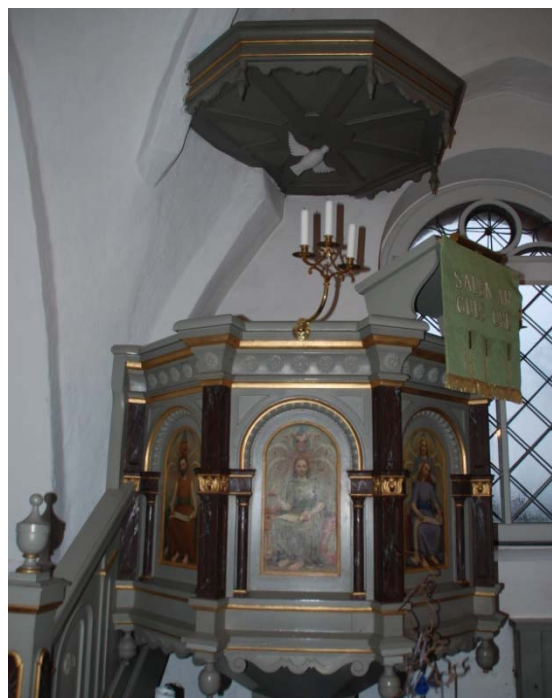
[5]: Predikstol

*Predikstolen* [5] är byggd 1880 av byggmästare N. Andersson. Den sexsidiga korgen står på ett sexkantigt profilerat skaft. Överliggaren, dekorerad med urskurna rosor, bärs av brunmarmorerade pelare, som kopplats med kolonetter på ömse sidor. På dessa ligger entablement, som bär äggstavsdekorerade rundbågar. I bågarne finns målningar som föreställer Petrus och evangelisterna. Räckesbarriären är tät med rundbågiga speglar. Ovan predikstolen hänger en sexkantig baldakin krönt med ett klöverbladskors. Ljudtakets insida är dekorerad med ett strålformat listverk och en hängande duva.
