# Norrvidinge kyrka

Lunds stift

Kulturhistorisk karaktäristik och bedömning

KRISTINA SIMONSSON, 2015-03-27-FHK

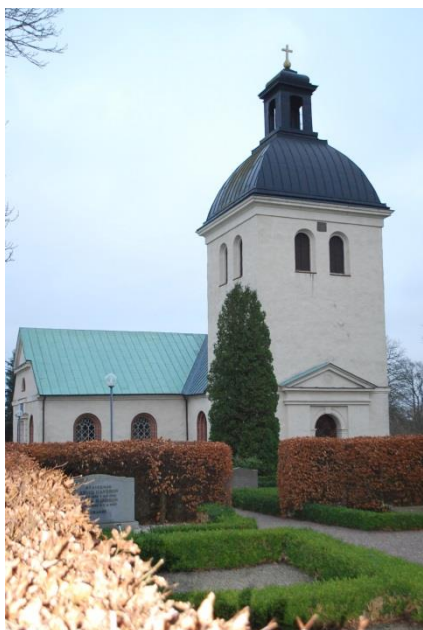
*Tornet och tvärskeppet från väster.*

Kyrkobyggnaden består idag av ett långhus med smalare och lägre kor och absid i öster, ett torn i väster och ett tvärskepp mot norr.

Tvärskeppets murar är troligtvis av gråsten med inslag av tegel, sockeln är hög och utbuktande, murad av sten, putsad och kalkvittad.

Tornets skalmurar är av kluvna stenar med inslag av huggen sandsten i hörnstenarna på bottenvåningen, eventuellt återanvända från det gamla långhusets västra hörn.

Omfattningarna är murade med tegel. Tornet har en takgesims och en gördelgesims i nivå med långhusets takgesims. Mot väster har tornet en utskjutande prydnadsgavel med kyrkans huvudentré. Gaveln består av två murpelare som bär en arkitrav och en trekantsgavel i vilken det finns en rund inskriptionsplatta med året 1783. Plattan har flyttats dit från ursprunglig västgavel, stenen är äldre än tornet. Portalens utseende är från 1950-talet då öppningen breddades. Dörren av ek är klädd med profilerad träpanel i rombiskt mönster.

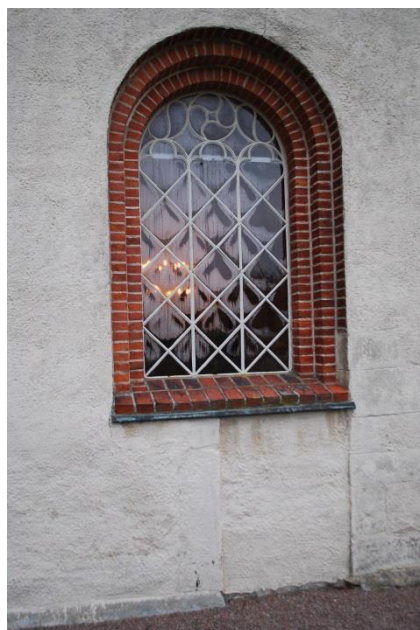
*Gjutjärnsfönster och rester av tidigare portal.*

Nordportalen på tvärskeppet består av ett rusticerande murparti som bär en arkitrav och en svart inskriftstavla. Portalen är samtida med tvärskeppet. Dörren är en pardörr med ljusblåmålad träpanel och sitter i en raksluten muröppning med två språng. En äldre ursprunglig sydportal finns delvis bevarad, vid långhusets andra fönster mot öster.

Kyrkans fönster sitter i enhetliga rundbågiga muröppningar med omfattningar av rött tegel i två språng. Fönsterbänkarna är av tegel. Järnbågarna är indelade med spröjs i diagonalt mönster och virvelformat masverk och har enkelglas. Dessutom finns ett litet rundbågigt fönster i absiden, ett lunettformat fönster i tvärskeppet och två rundfönster i tornet.

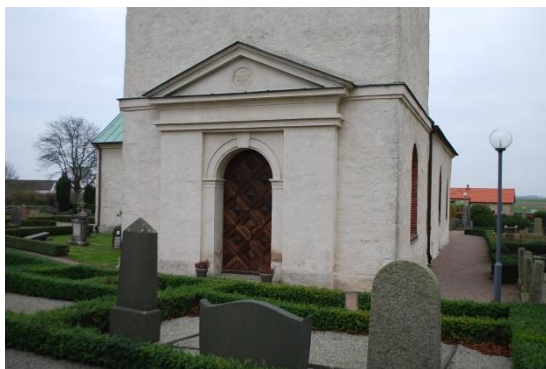
*Tornets västportal*

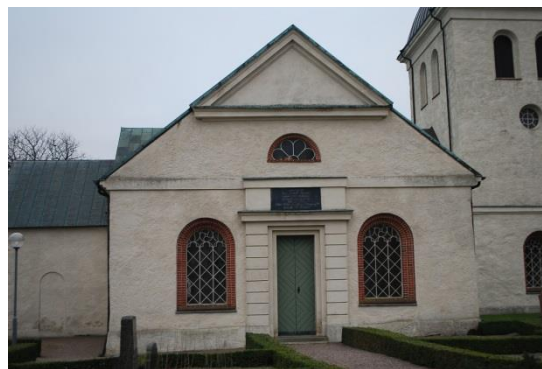
*Tvärskeppets nordportal*

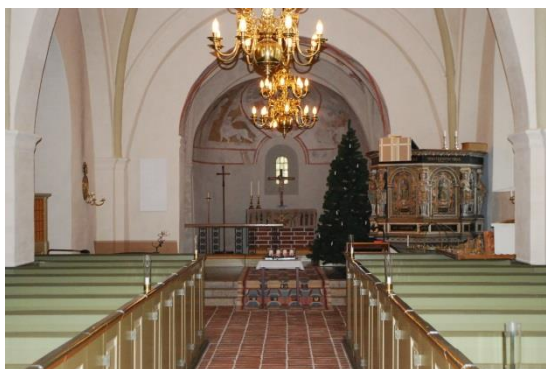
*Långhuset mot öster och altaret.*

Entrén till långhuset är genom en pardörr. Långhuset består av det romanska långhuset med två travéer med kryssvalv och den förlängda västdelen med ett tunnvalv. Kryssvalven är i gotisk, spetsbågig stil och slagna i tegel. Valvribborna är rundade. Gördelbågarna mellan valvtravéerna i långhuset är rundbågiga, övriga gördel- och sköldbågar är spetsbågiga. De utgår från pilastrar med kragband. Bänkkvarteren, på ömse sidor om mittgången, är slutna och står på brädgolv, övrigt golv är rött tegelgolv lagt på flatan.

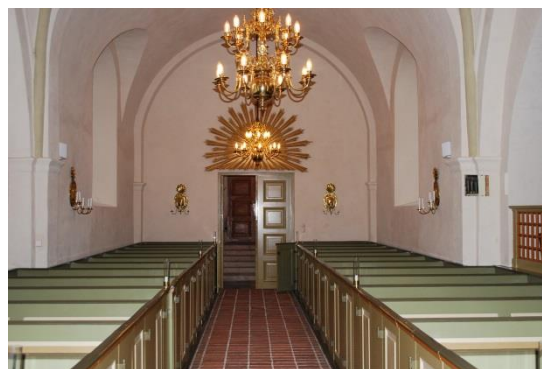
*Långhuset mot väster.*

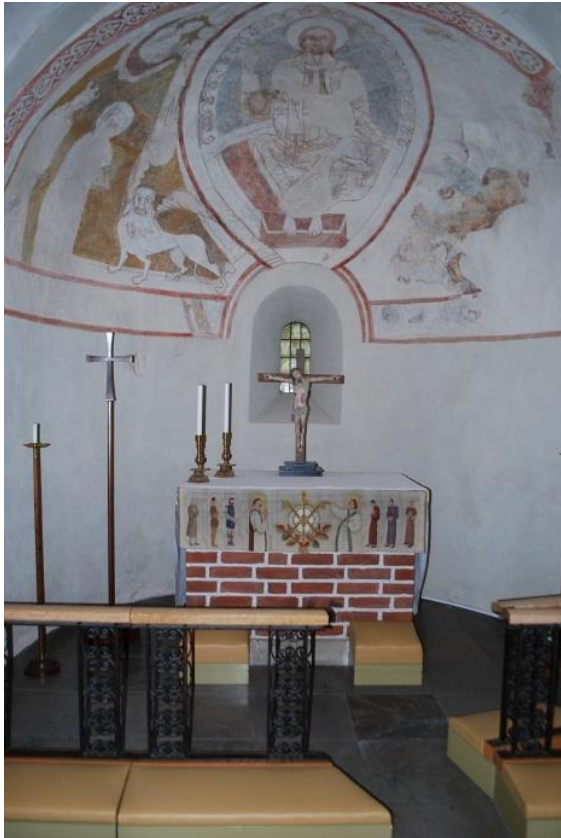
*Absidmålning från 1200-talet.*

Kyrkan har kalkmålningar från olika perioder. Äldst är de i absiden och i korets triumfbåge från 1200-talet. I absidens hjälmvalv med Majestas Domini motiv är Kristus målad sittande på en regnbåge inom en mandorla (mandelformad gloria). Han har omgivits av evangelistsymboler, kvar finns Markuslejonet och Matteusängelen. På norrsidan av absiden finns fragment av två kvinnogestalter. Målningarna har målats över och fyllts i vid olika tidsperioder.

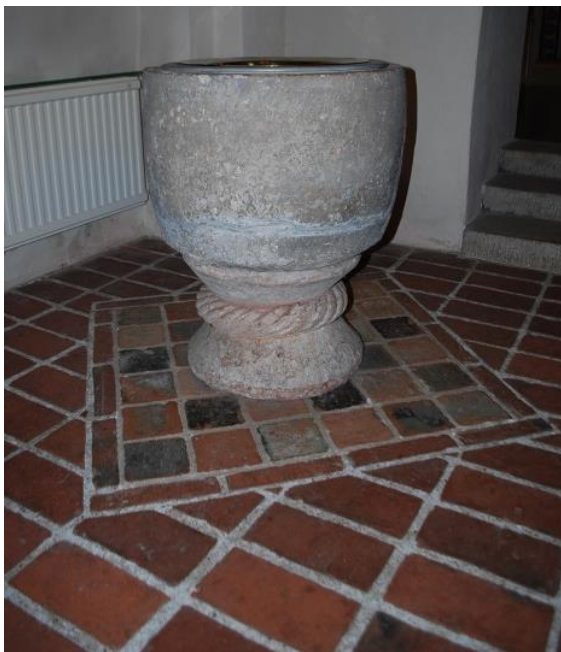
*Dopfont från 1100-talet står på golv från 1500-tal.*

Predikstolen står på sydsidan, dopfunten på norrsidan. Dopfunten är placerad på återanvända golvplattor från 1500-talet. Under predikstolen finns rester av ett medeltida sidoaltare. Koret ligger tre steg högre än långhuset. Trappan och golvet är belagt med slipade kalkstensplattor. I korväggen finns tre små murnischer och en grund nisch som markerar en igensatt ingång till den rivna sakristian. Väggarna är putsade och kalkmålade. Absiden har golv och väggar lika koret.

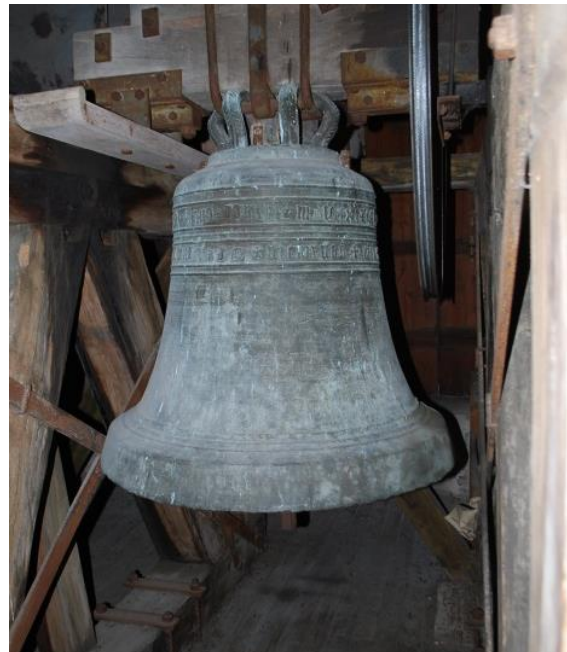
*Storklocka från 1487.*

*Klockorna.* Lillklockan av malm från 1688 blev omgjuten 1811 av klockgjutare Lars Olsson. Klockan är dekorerad med öglebård och palmettfriser. Storklockan av malm från 1487 med inskrift av gemena bokstäver.

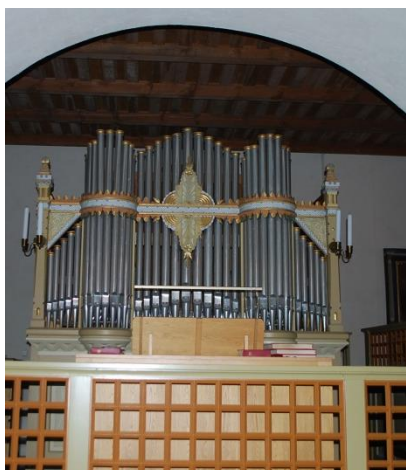
*Orgel.*

*Orgelfasaden* är från 1886 av Ludvig Peterson. Fasaden är uppbyggd av synliga pipor med ett spetsigt mittparti flankerat av två halvrunda former av pipor och lägre pipor vid sidorna. Vid sidorna finns två snidade trästolpar. Horisontellt över piporna finns ett dekorerat band av trä med sicksackmönster som har bårder av treklövermönster i över och underkant.

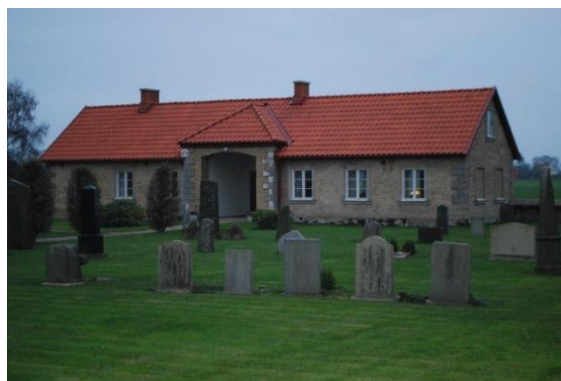
*Kyrkstugan med port och östra delen av kyrkogården.*

Eiler Græbe. Nu finns här förråd och samlingsrum med pentry. Huset är av gult tegel med rusticerande hörn och rött tegeltak. En port i ett förhöjt mittparti i huset leder in till kyrkogården.
