# Västra Skrävlinge kyrka

## Kulturhistorisk karaktäristik och bedömning

KRISTINA SIMONSSON, 2018-05-07

Fosie församling, Malmö pastorat, Lunds stift

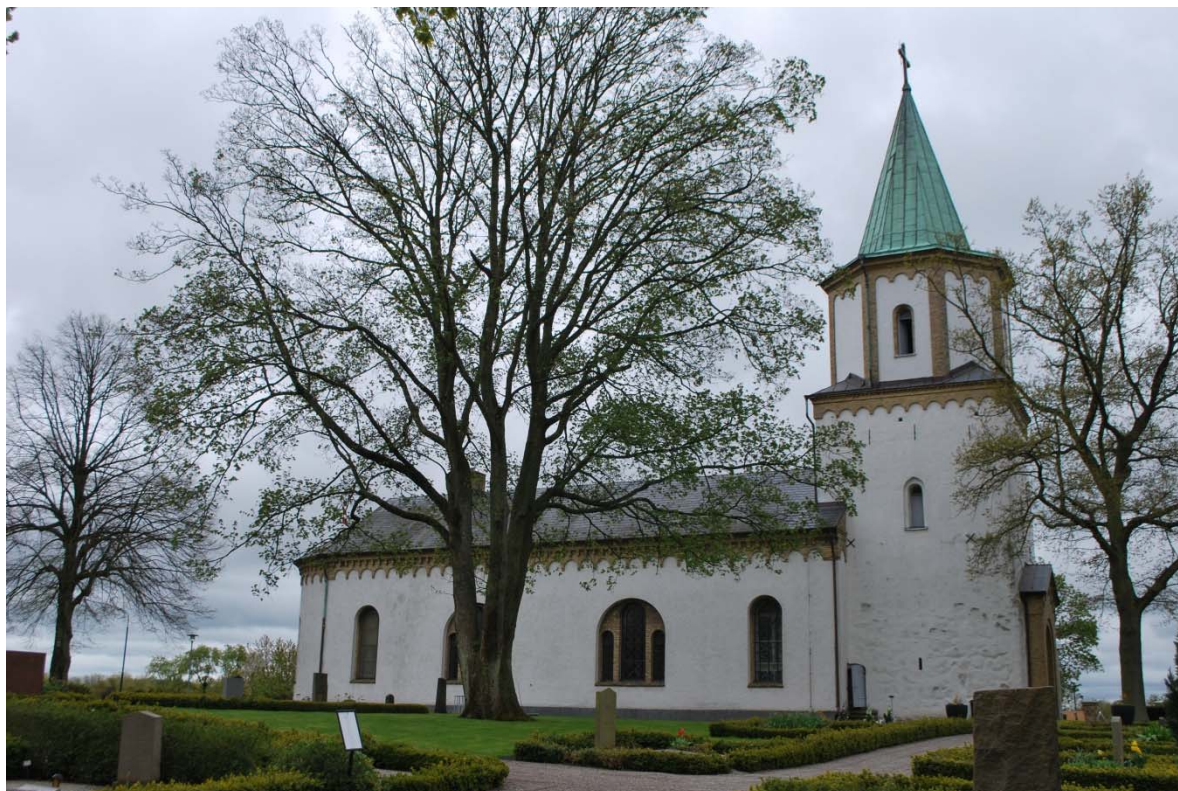
*Fasad mot norr.*

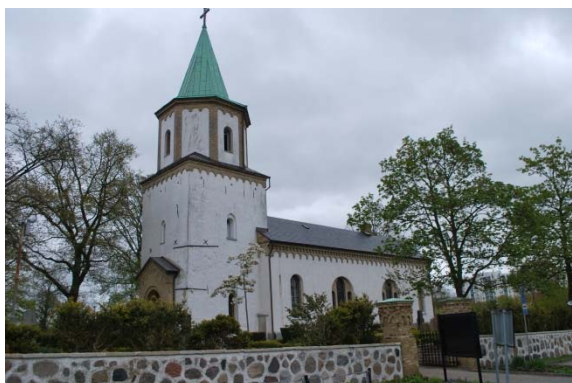
*Fasad mot sydväst.*

Kyrkan består av ett långhus med en halvrund absid i öster och torn i väster. Murarna är putsade och vitmålade. Dörr- och fönsteromfattningar samt friser och lisener är av gult tegel. Fönstren av gjutjärn sitter i rundbågiga öppningar. Taket är belagt med skiffer på långhus och koppar på torn och absid.

Murarna på långhus och absid är troligen uppförda av tegel, spritputsade och vitmålade. Fasaderna avslutas med en takgesims i gult tegel bestående av en rundbågsfris, konsolfris och ett sågtandsskift.

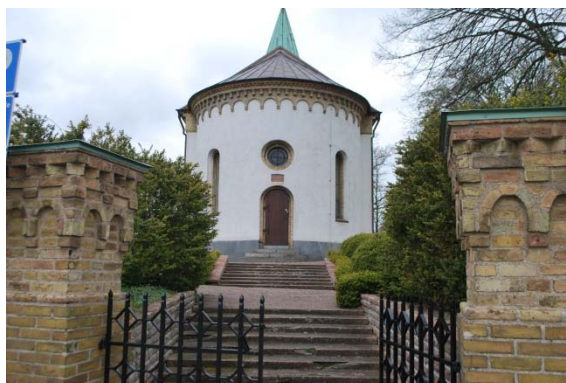
*Fasad mot öster, absid.*

Absiden och tornet är klätt med falsad koppar i skivtäckning. Takavvattningen är delvis av koppar och delvis brun plåt.

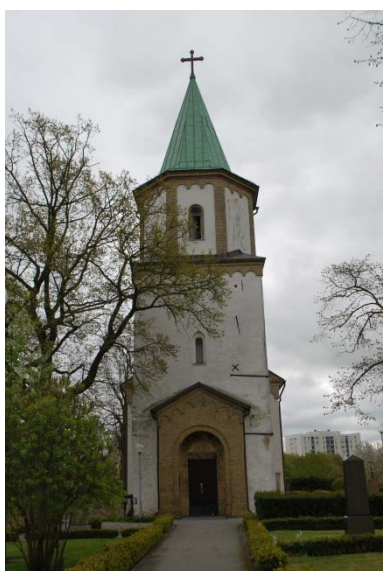
*Fasad mot väster.*

Tornets nedre del är romanskt och uppfört av gråsten och flinta med sandstenskvadrar i hörnkedjorna. Däröver är medeltida fasader uppförda av tegel med sandstenskvadrar i hörnen. Vid renoveringen 1969 när murverket var frilagt tolkades detta som att tornets övre del murats om under senmedeltiden och sandstenskvadrarna då återanvänts. Den åttkantiga påbyggnaden från 1864 är likaså av tegel. Tornets fasader är slätputsade och vitmålade där gråstenens struktur är synlig i nedre delen.

Den fyrkantiga delen avslutas med rundbågsfris och gesimser liksom den åttkantiga delen som dessutom har lisener av gult tegel i hörnen. I klockvåningen finns ljudluckor i alla väderstreck täckta med gråmålade brädluckor. I den övre medeltida delen finns mindre öppningar i norr, söder och väster. Dessa har eventuellt varit ljudöppningar till en tidigare klockvåning.

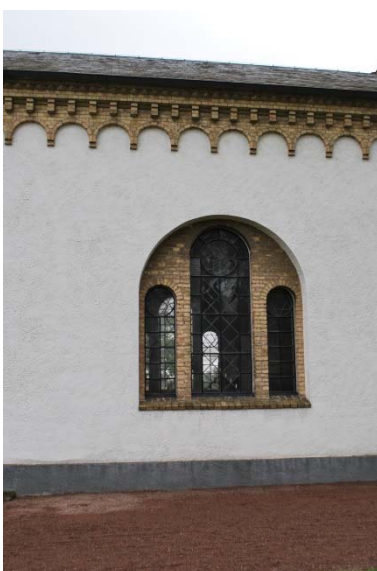
*Fönster och tegelfris.*

Gjutjärnsfönstren från 1864 sitter inmurade i rundbågiga öppningar. På långhusets norra och södra sida finns två större fönsterpartier med tre rundbågiga fönster som är grupperade inom en rundbågig omfattning. Fönsteromfattningarna är av gult tegel. Solbänkarna är av gult tegel, på södra sidan är de klädda med plåt. Korets fyra fönster har blyinfattade glasmålningar. De har ett utvändigt skydd av akrylplast.

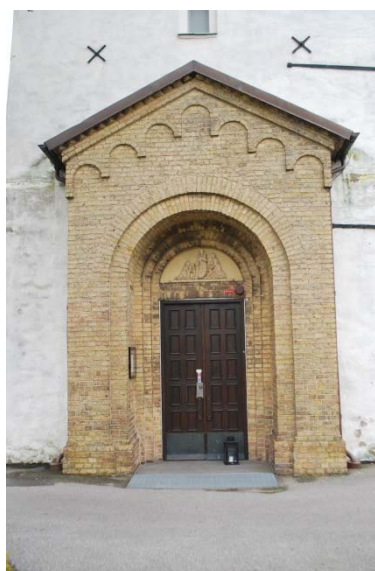
*Huvudentré mot väster.*

Kyrkan har huvudingång i tornet i väster och dessutom en ingång till sakristian i öster. Huvudingången som utformades 1864 sitter i ett utskjutande gavelparti av gult tegel. Dörromfattningen är rundbågig i flera språng. Över dörren i tympanonfältet sitter en skulpterad tavla föreställande Jesus välsignande barnen. Gaveln avslutas med rundbågsfris och sågtandsskift. Ytterdörren från 1966 är en pardörr med ramverk och små rektangulära fyllningar.

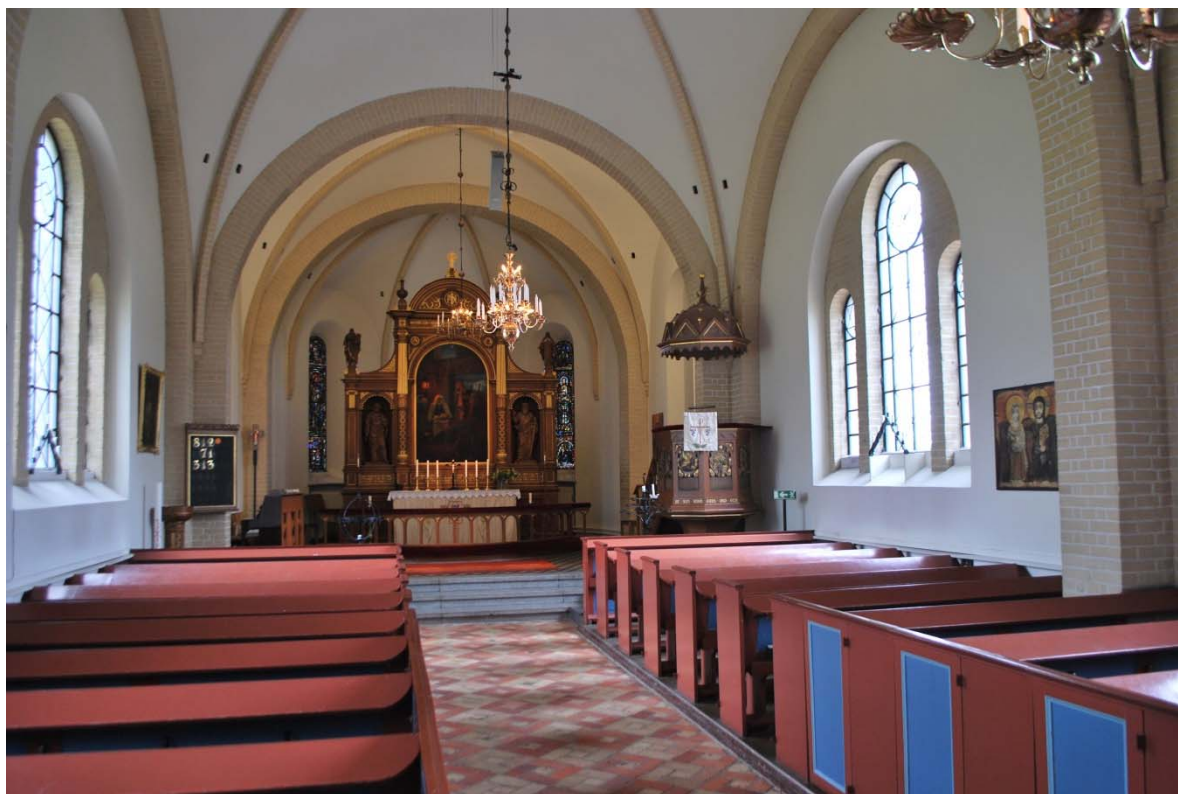
*Långhuset mot koret i öster.*

Kyrkorummet består av långhus och fullbrett kor med en halvrund absid i öster. I väster finns en orgelläktare. Slutna bänkar står på ömse sidor om mittgången i långhuset. Inredningen i kyrkan är antingen målad i röda och blå nyanser eller ekådrad med gulddetaljer. Golvet är belagt med rött och gult tegel från 1864, lagt på flatan i mönsterläggning. Under bänkkvarteren ligger linoleum från 1970-tal. Kyrkorummet är välvt med kryssvalv med fyrkantiga ribbor som avslutas med en konsol på väggen och övergår i pilastrar. De rundbågiga sköld- och gördelbågarna, pilastrarna samt ribborna är gulmålade med vita fogar. Väggar och valkappor är putsade och vitmålade. I taket hänger mässingskronor. Gjutjärnsfönstren har enkelglas förutom på orgelläktaren där fönstren är försedda med innerbågar.

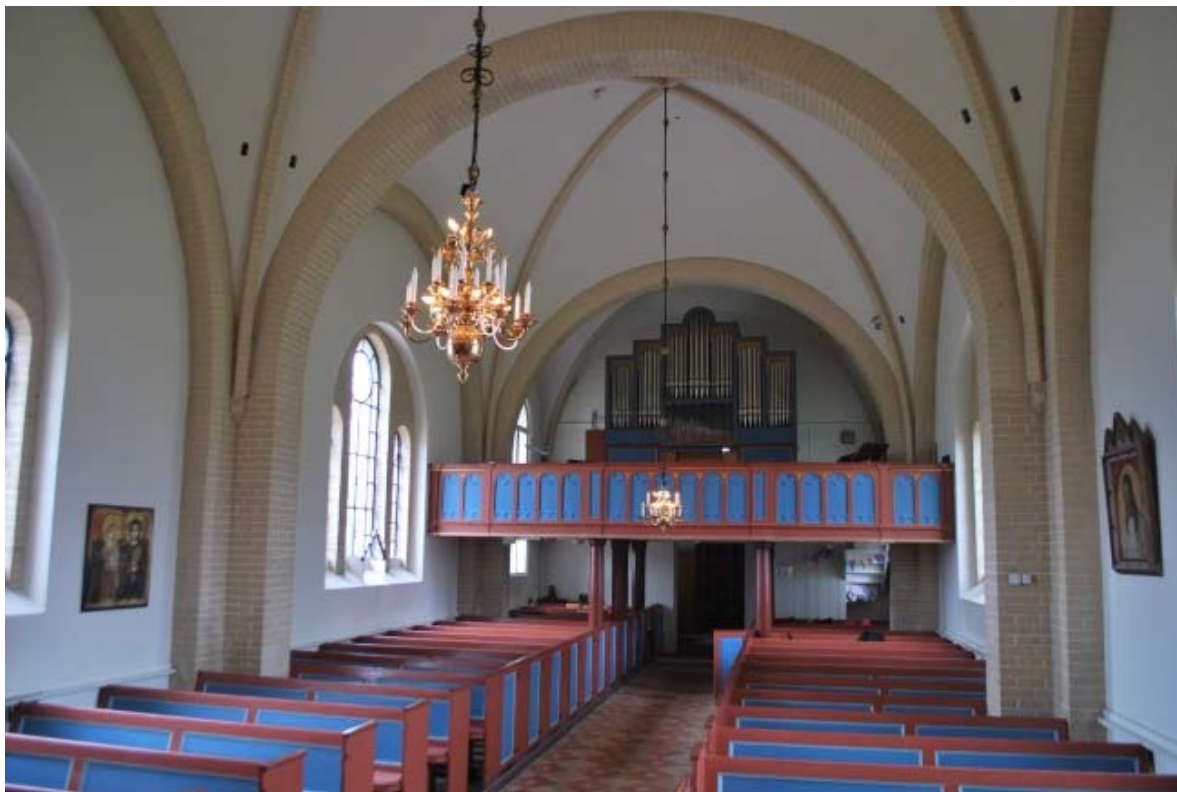
*Långhuset mot orgelläktaren i väster.*

Orgelläktaren i väster förlängdes 1958, då de runda pelarna tillkom. Den täta läktarbarriären är indelad med rundbågar och fyllningar, målade i rött och blått.

1958 utökades orgelläktaren efter förslag av domkyrkoarkitekt Eiler Græbe. Ny trappa till läktaren byggdes.

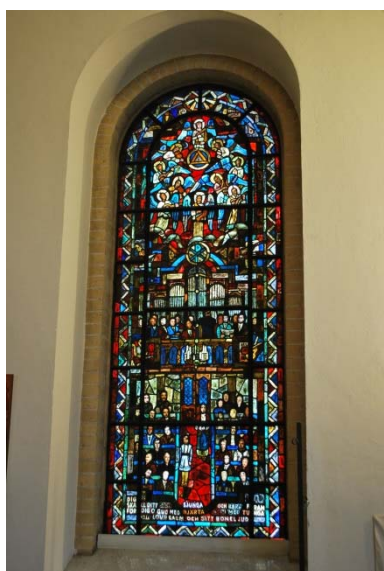
*Glasfönster i koret av G Theander.*

1955 sattes glasmålningar utförda av Gunnar Theander in i koret.

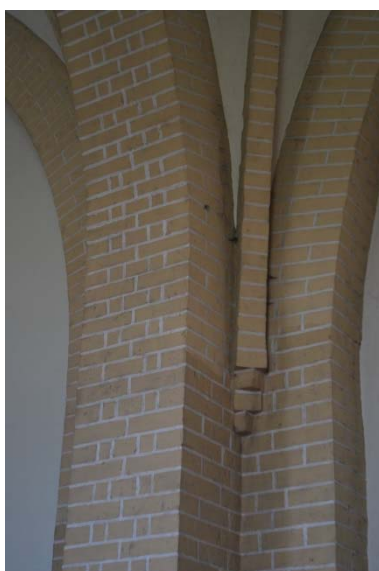
*Målade ribbor och bågar.*

Belysningen moderniserades. Vid en färganalys visades tretton färgskikt på de tegelimiterade ytorna. Det visade sig också att valvbågarna är murade med blandat tegel, rött och gult utan mönstermurning vilket tyder på att kyrkorummet var avsett att putsas och målas från början.

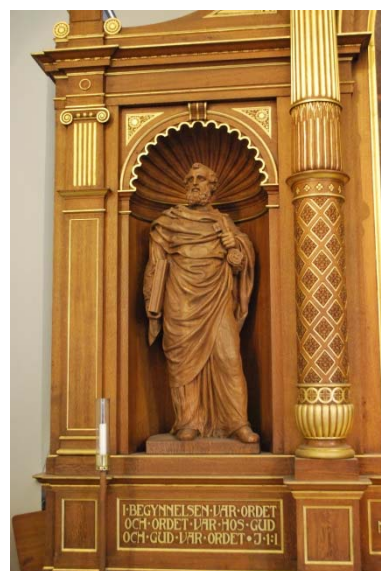
*Detalj av altaruppsats av T. Wåhlin*

*Altaruppsatsen* av ek är tillverkad 1906-07 av J Sommarin efter ritningar av Theodor Wåhlin. Uppsatsen är tredelat arkitektoniskt uppbyggd med ett högre mittparti. I

mitten inom en rundbåge finns en oljemålning utförd av Olle Hjortzberg. Tavlan i dova färger föreställer interiör från stallet med Jesus, Maria, Josef och tillbedjande herdar. Tavlan flankeras av räfflade halvkolonner med korintiska kapitäl och i nischer står figurer av Petrus och Paulus. Flyglarna kröns av fristående figurer av Moses och Johannes. Uppsatsen har dessutom inskriptioner och dekorativa element som är guldfärgade. Uppsatsen skänktes till minne av Ludvig Kockum av hans änka.
