# Hällestad kyrka

Lunds stift

## Kulturhistorisk karaktäristik och bedömning

MAX LASERNA 2015-09-30

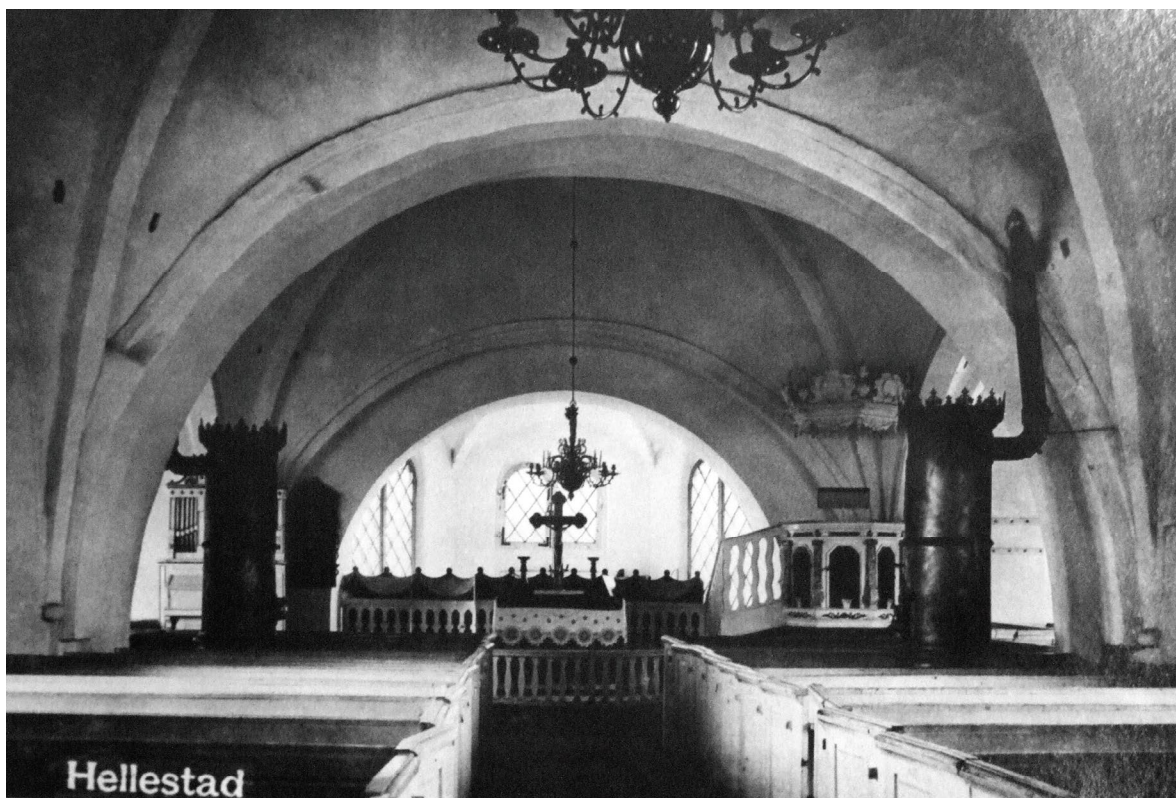
*Hällestad kyrkan före 1900. Målningarna var ännu överkalkade och kyrkorummet värmdes upp av två stora järnkaminer. Bänkinredningen bestod av slutna kvarter och mot sakristian fanns lågt skrank.*

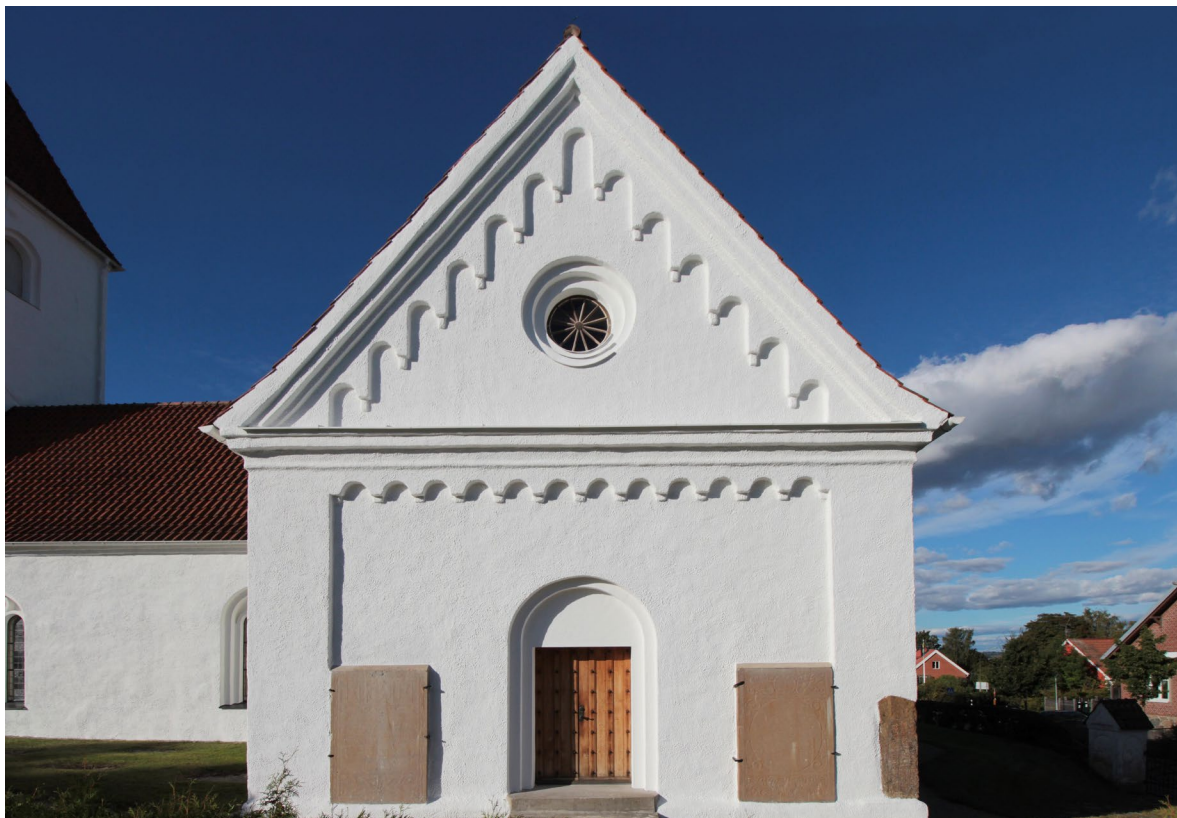
*Två gravhällar som tidigare legat inne i kyrkan står uppställda mot den södra korsarmens gavelfasad. I det östra hörnet finns en av de tre runstenarna inmurad. Dörren ritades av domkyrkoarkitekten Eiler Græbe 1955.*

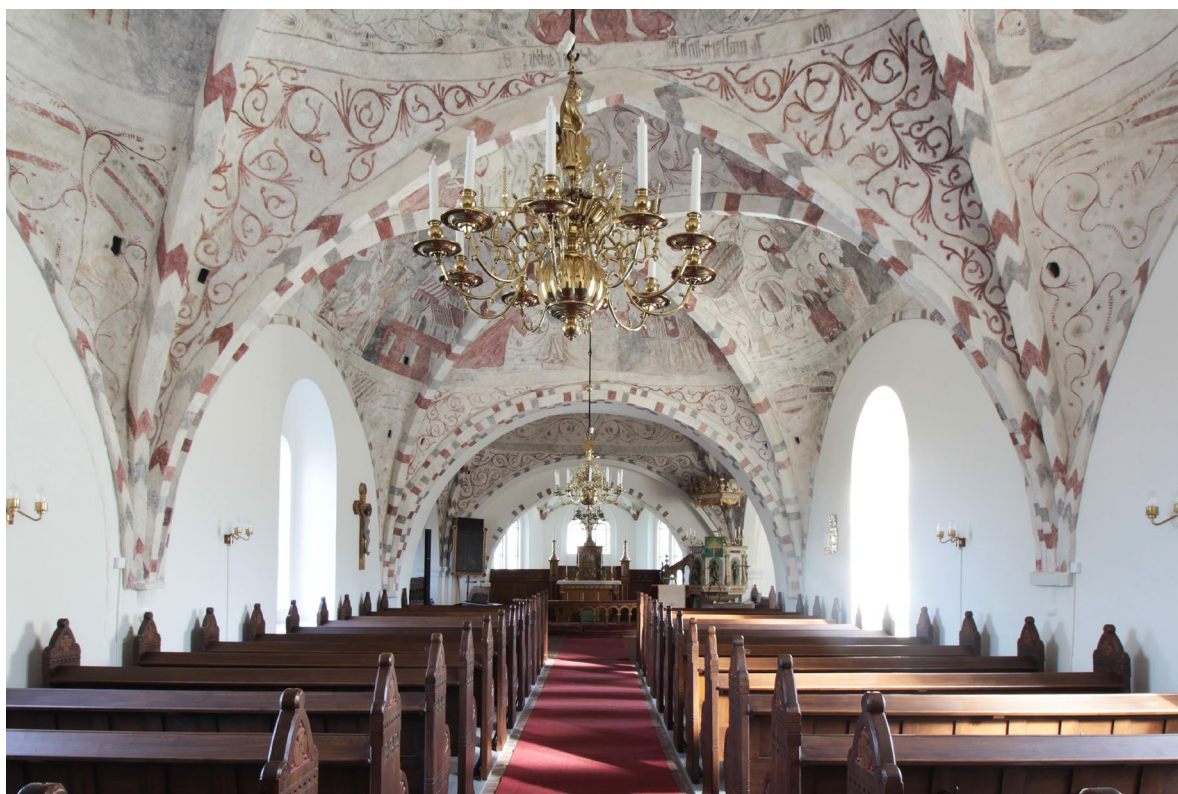
*Kyrkorummet sett åt öster.*

Kyrkans huvudentré återfinns i tornets västra mur. Den kopparbeslagna ekporten tillkom 1955 och formgavs av dåvarande domkyrkoarkitekt Eiler Græbe. Porten leder in till det valvslagna vapenhuset. Golvet består av rött handslaget tegel och väggarna

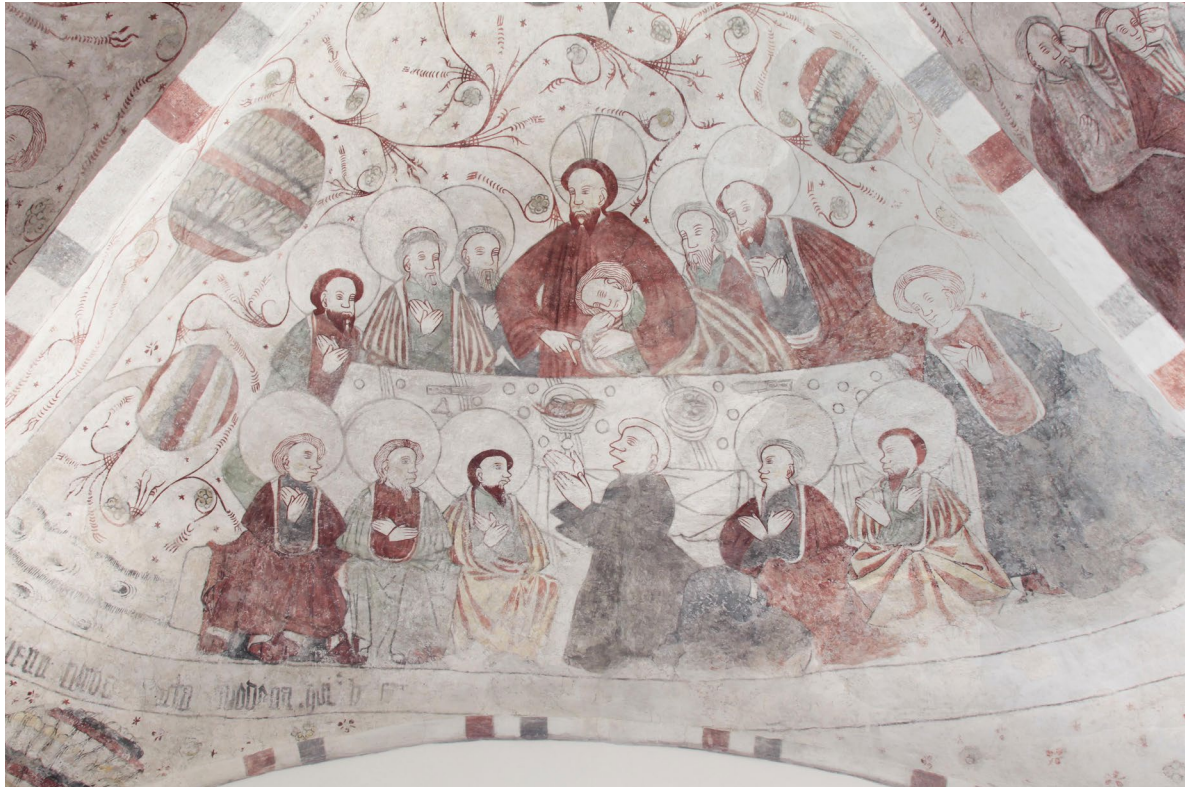
*Målningarna rengjordes och konserverades vintern-våren 2015 av Skånes målerikonservatorer. I det östra valvets södra kapp skildras den sista måltiden.*

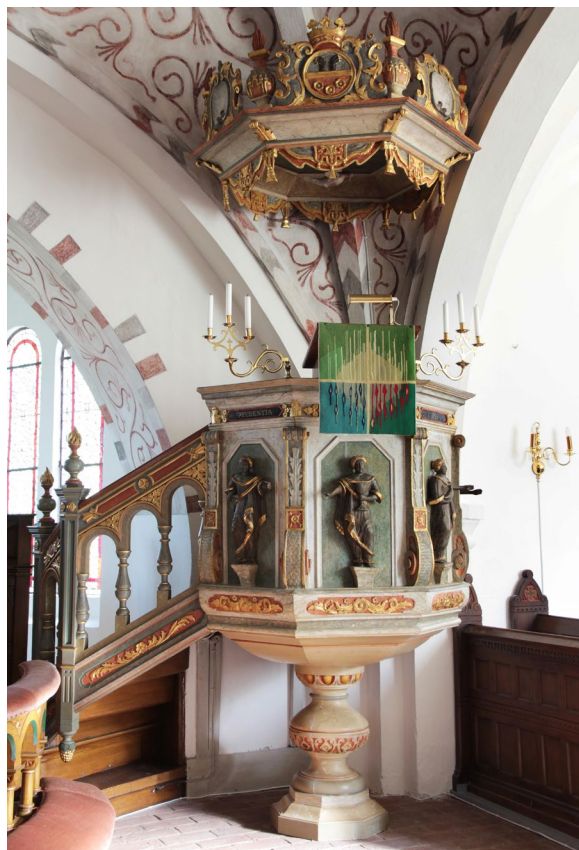
*Predikstolen tillverkades 1752 av Johan Ullberg.*

*Predikstol och ljudtak* är polykromt bemålade och tillverkades av träsnidaren Johan Ullberg 1752. Korgen har sexsidig form och har fyra sidor. Sidorna är försedda med fyllningar och skulpturer förställande kvinnliga figurer med attribut i form av en orm, en kalk, en fågel och ett barn. Figurerna representerar de fyra dygderna: Prudentia (visheten), Fides (tron), Spes (hoppet) och Amor (kärleken). Trappan som består av en genombruten balustrad med rundbågar tillkom samtidigt som altaranordningen. Den sexkantiga baldakinen som hänger ovanför predikstolen är prydd med sex sköldar med inramningar av akantus. En av sköldarna är dekorerad med lejonklor och tre rosor. Vapnet tillhör Wilhelm von Beckern från Västra Tvets gård som begravdes i Hällestad kyrka 1733.

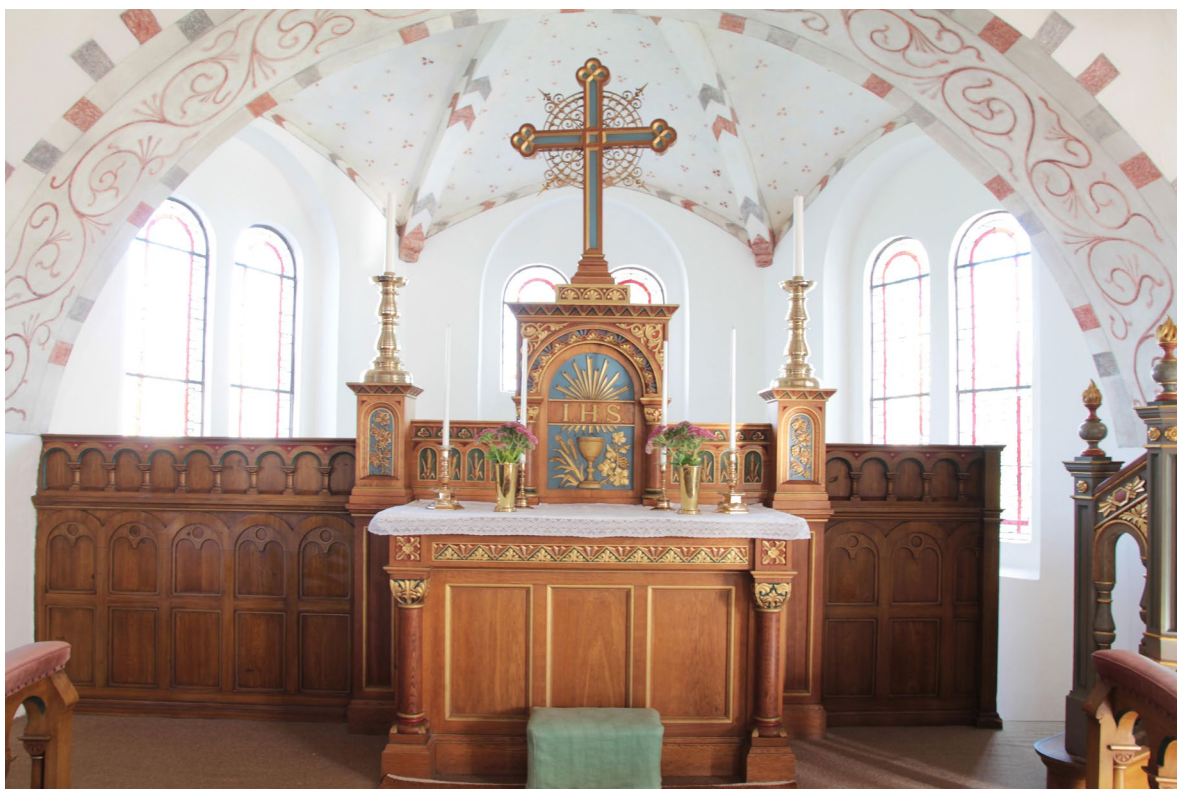
*Altaret* från år 1900 är tillverkat av ek och ritades liksom altaruppsatsen av arkitekt Henrik Sjöström och tillverkades av snickaren Nils Wanngren.

*Altaruppsatsen* tillkom samtidigt som altaret. Mittpartiet består av en rundbågig nisch, i vars mitt de förgyllda bokstäverna IHS finns placerade mot en klarblå botten. Strax nedanför monogrammet finns en förgylld kalk med ett sädesax och en vinranka skuren i hög relief.

*Altaranordningen ritades av Henrik Sjöström och tillverkades i ek av snickaren Nils Wanngren år 1900.*

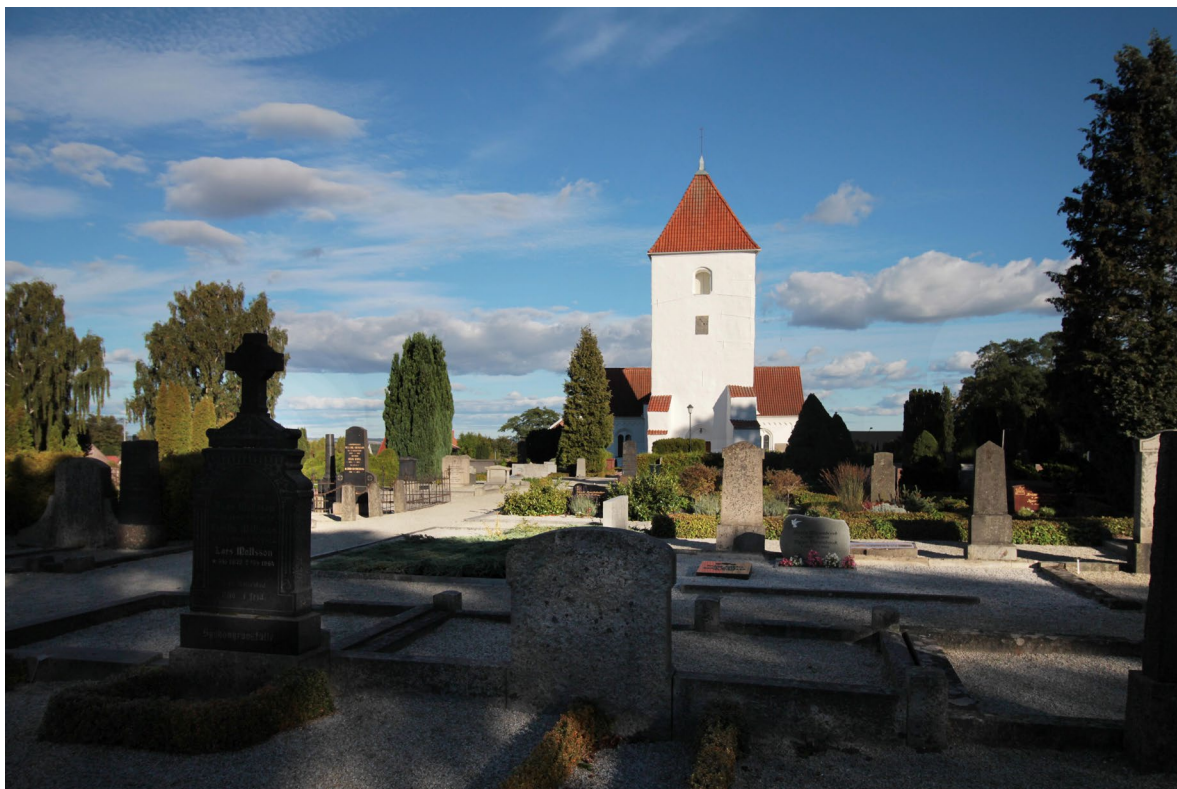
*Den gamla kyrkogården.*

Den gamla kyrkogården omgärdas av en hagtornshäck och har järngrindsförsedda ingångar från söder, norr och öster. Kyrkogården ligger någon meter högre än Byvägen som slingrar sig runt kyrkogårdens norra och östra delar. Den östra ingången är

markerad med två murade stolpar i nyromansk stil. Kyrkogården delas av med singelbeströdda gångar. Även merparten av gravplatserna är täckta av singel och omgärdas av låga buxbomshäckar. Gräsbevuxna gravar förekommer också liksom gravar som omgärdas av staket av smidesjärn.

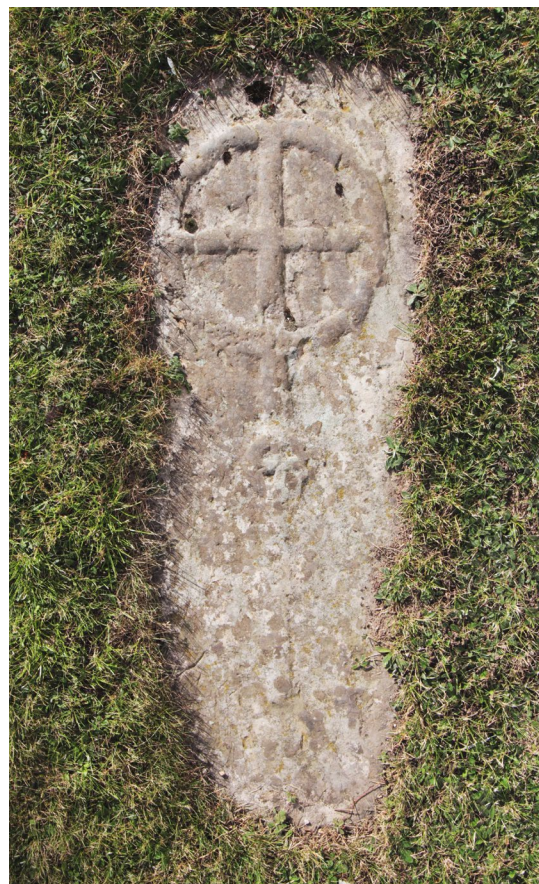
Söder om kyrkan finns flera äldre gravstenar från 1700- och 1800-talen. Vissa ligger på marken och några är uppställda mot kyrkans murar. Flera av dessa gravstenar låg tidigare inne i kyrkan. En av gravstenarna består av en trapetsformad kalksten som dekorerats med cirkelinskrivet kors och saknar inskription. Stenens exakta datering är osäker, enligt uppgift kan den möjligen härröra från 1100-talet.

*Den förmodade romanska gravstenen framför långhusets södra sida.*
