Edestads kyrka

Kulturhistorisk karaktäristik och bedömning

HENRIK NILSSON 2020-07-03

Ronneby församling, Karlskrona-Ronneby kontrakt, Lunds stift, Edestad socken, Ronneby Edestad 4:5, Ronneby kommun, Blekinge län, Blekinge.

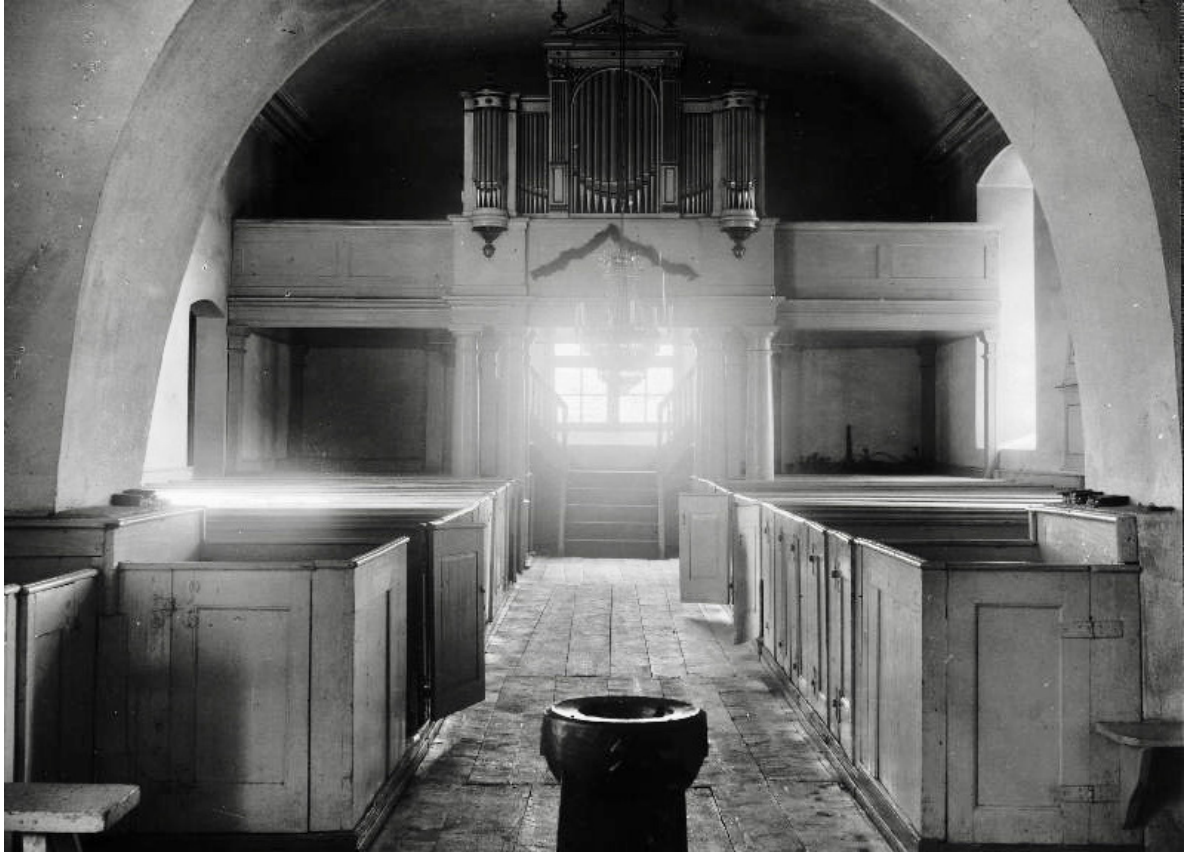
Långhuset fotograferat från koret 1915. Bänkinredningen har ännu inte fått sin ursprungliga färgsättning frilagd. Centralt syns dopfunten som beställdes året innan, 1914. Bild från ATA, fotograf William Andersson.

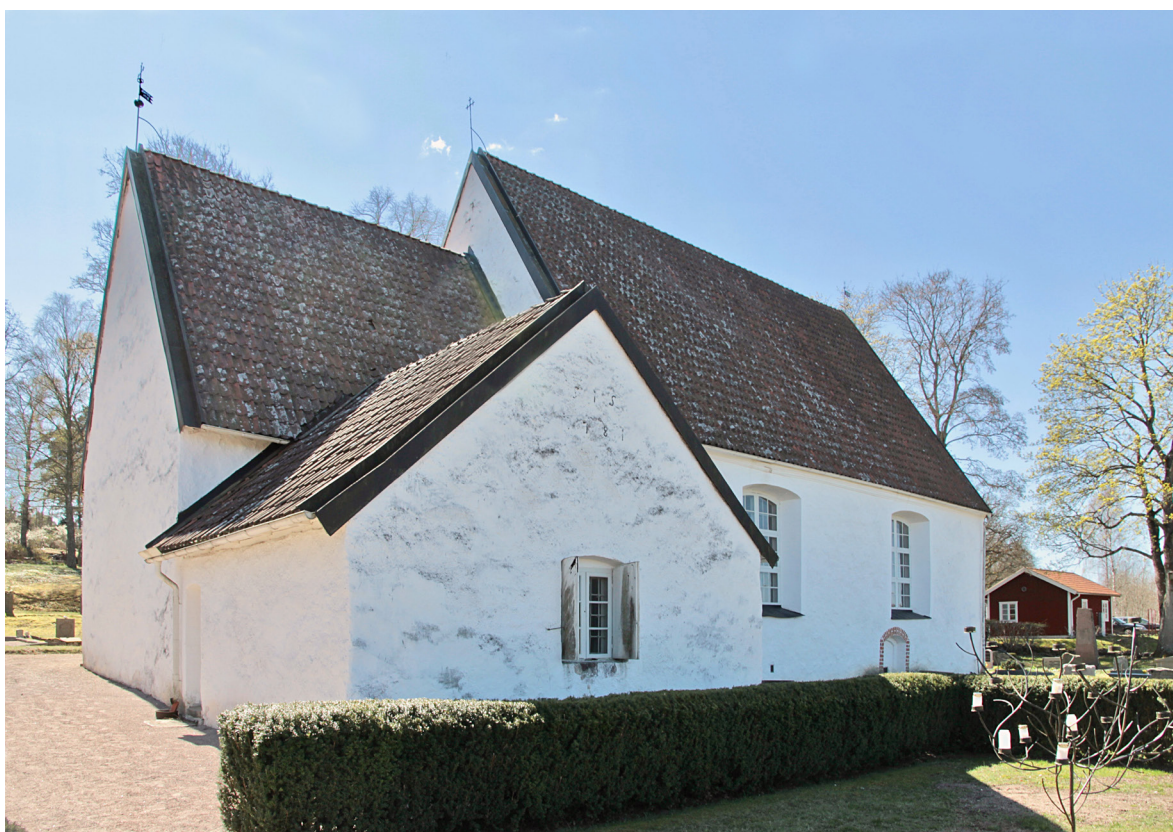
Kyrkan från nordöst med sakristian som uppfördes under medeltiden men senare byggts om.

Kyrkans planform utgörs av rektangulärt långhus, lägre och smalare kor i öster, vapenhus i söder samt sakristia norr om koret. Kyrkan är rest på en traditionell kallmurad fältstensgrund som skymtar genom lågt placerade ventilationsgluggar på långhus och kor. Samtliga byggnadsdelar saknar markerad sockel. Murverken är uppförda av tuktad och otuktad fältsten i kalkbruk med skolning av fältsten och tegelflis. Långhusets takfotsgesims och omfattningarna till nord-, syd- och korportalerna är murade i rött medeltida tegel. De vitkalkade fasaderna är spritputsade med listverk och omfattningar i slätputs. Samtliga byggnadskroppar har sadeltak avtäckta med rött enkupigt lertegel. Korets taknock pryds av en vimpel av järn med texten ANO 1718 MKB. Långhuset har en vimpel med årtalet 1825 i väster och ett krönkors i öster. Vindskivor och rännalar är avtäckta med svartmålad plåt medan hängrännor och stuprör är vitmålade. Kyrkans fönster och dörrar är av varierande storlek och utformning men är samtliga utförda i ljust gråmålat trä. Vissa fönster är blyspröjsade eller försedda med stormjärn och merparten bevarar äldre glas. Solbänkarna är belagda med svartmålad plåt.

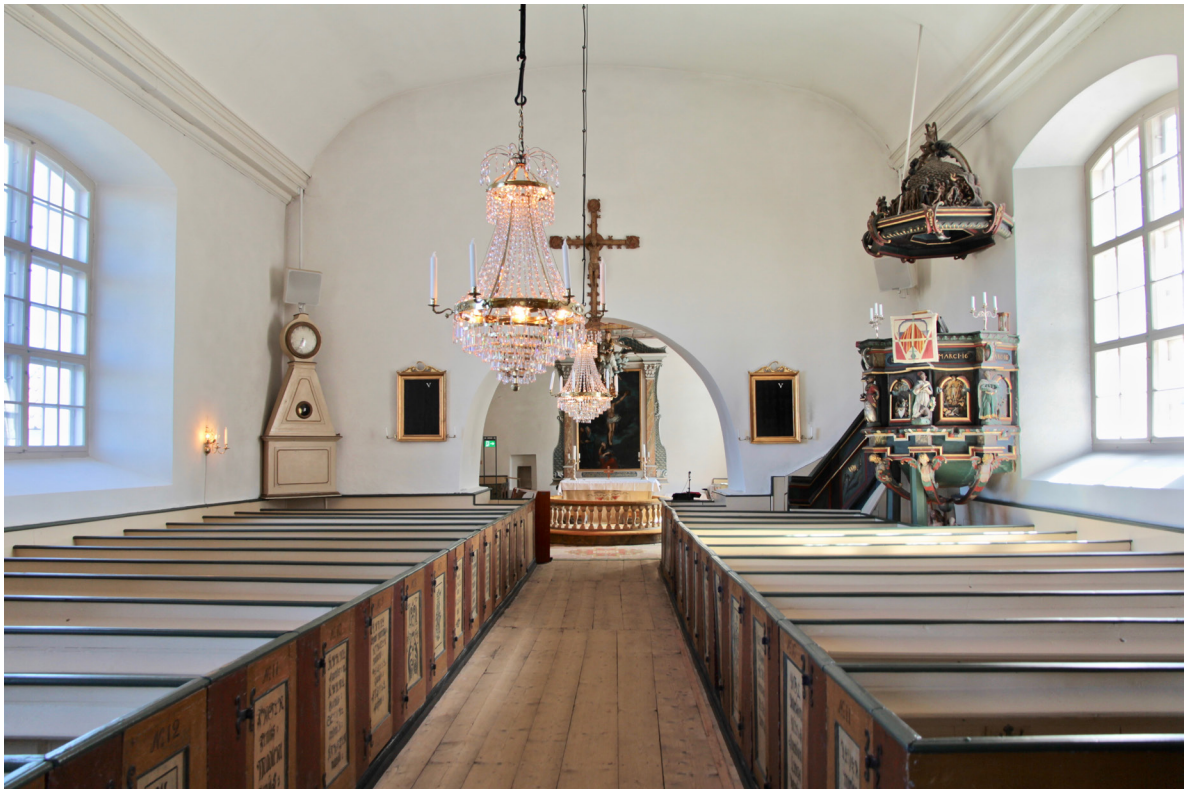
Kyrkorummet mot koret i öster.

Långhuset har obehandlat brädgolv, till större del äldre men delvis kompletterat med nytt material, exempelvis i tvärgången mot vapenhuset där golvet lagts i lutning för att ta upp nivåskillnaderna mellan vapenhus och långhus. De vitkalkade väggarna avslutas av ett kraftigt profilerat listverk i övergången till det segmentbågigt utformade tunnvalvet i gipsat trä. Fönstren har vitmålade innerbågar som följer ytterbågarnas indelning och spröjsning. Väster om sydportalen upptas långhuset i sin helhet av orgelläktaren i klassicistiskt formspråk som vilar på tio pelare och pilastrar med enkelt profilerade kapitäl. Barriären i ramverkskonstruktion har ett svagt framskjutande mittparti som bärs upp av fyra parställda blåmålade doriska kolonner. Färgsättningen går i övrigt i sandgula, rödbruna och blågröna nyanser. Läktaren nås via en trappa i slutet av mittgången som leder upp till ett vilplan varifrån den delar sig i två trapplopp längs västväggen. Långhuset upptas i övrigt till större delen av de slutna bänkkvarteren. Söder om den rundbågiga triumfbågen som avgränsar långhuset från koret återfinns predikstolen med baldakin och i motsatt hörn i norr ett golvur.

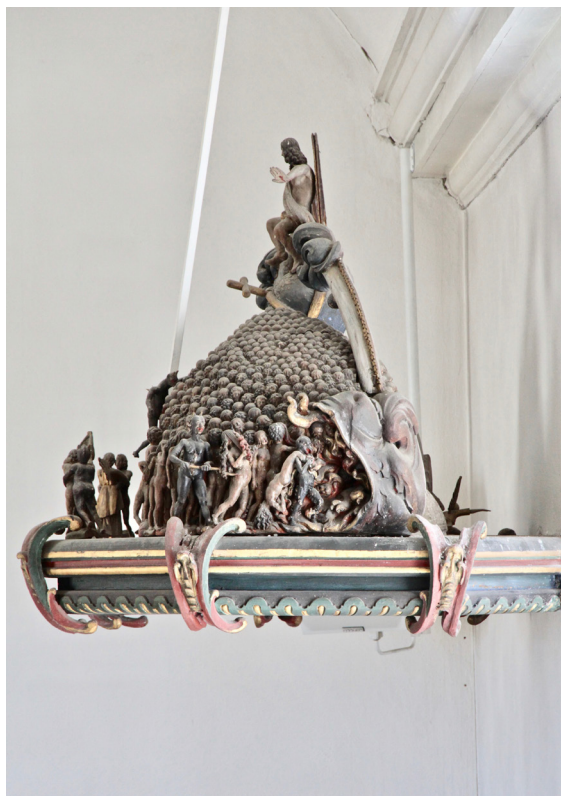
Den säregna baldakinen där Yttersta dommen framställs i skuren och snidad dekor.

Predikstolen med baldakin i polykromt bemålad ek uppges i beskrivningen av kyrkan från 1665 vara ny. Upphovsmannen är okänd men enligt en äldre sägen ska två dödsdömda bildhuggare ha tillverkat varsin predikstol till en okänd kyrka i Uppland respektive till Edestad och efter detta blivit benådade. Korgen pryds av rundbågiga fyllningar med skurna reliefer föreställande Bebådelsen, Födelsen, Korsfästelsen, Begravningen, Uppståndelsen och Himmelfärden. Hörnen markeras av hermer gestaltade som Johannes Döparen, profeten Jona och de fyra apostlarna. Det svängda understycket har ett utanpåliggande ribbverk som avslutas bevingade änglaansikten. En korsfäst Kristusgestalt bär med en hand upp predikstolen. På baldakinen sitter Kristus som världsdömare på en båge, under vilken människorna indelas i goda och onda. Undersidan indelas av listverk och har en centralt hängande duva. Färgsättningen går främst i rött, grönt, blått, svart och förgyllning. Bildhuggararbetena håller högsta klass, inte minst gällande baldakinens framställning av Yttersta domen. Detta motiv liksom greppet att låta en Kristusfigur bära korgen beskrivs i *Sveriges kyrkor* som ”ur ikonografisk synpunkt unika inslag i Sveriges predikstolsbestånd”.

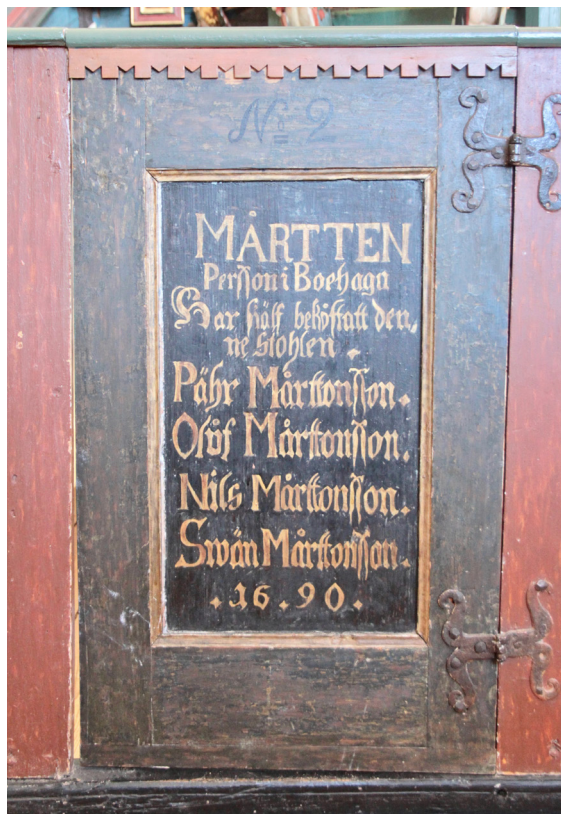
Detalj av bänkinredningen.

Den slutna *bänkinredningen* uppges precis som predikstolen vara ny 1665. Den äldre bemålningen i gult, rött, grönt och svart och med bänkrättsinnehavarnas namn i frakturskrift samt numrering på dörrarna frilades och konserverades i början av 1930-ta-

let. På flera av dörrarna förekommer årtalet 1690. Dörrarna hänger i sirliga smidesgångjärn, ryggstöden är uppbyggda som ramverkskonstruktioner med fyllningar och bänkarna har psalmbokshyllor och sentida klädkrokar. På sittbänkarna ligger stoppade sittedynor klädda med grönt tyg. I korets södra del återfinns bänkar med samma grundutförande men med fyllningar med målade kvinnliga dygder omfattade av rundbågar i skuren relief. I korets nordvästra hörn står en äldre bänk bemålad i grönt och gult med svart blomsterornamentik, vilken fram till ska ha varit försedd med ett skrank.

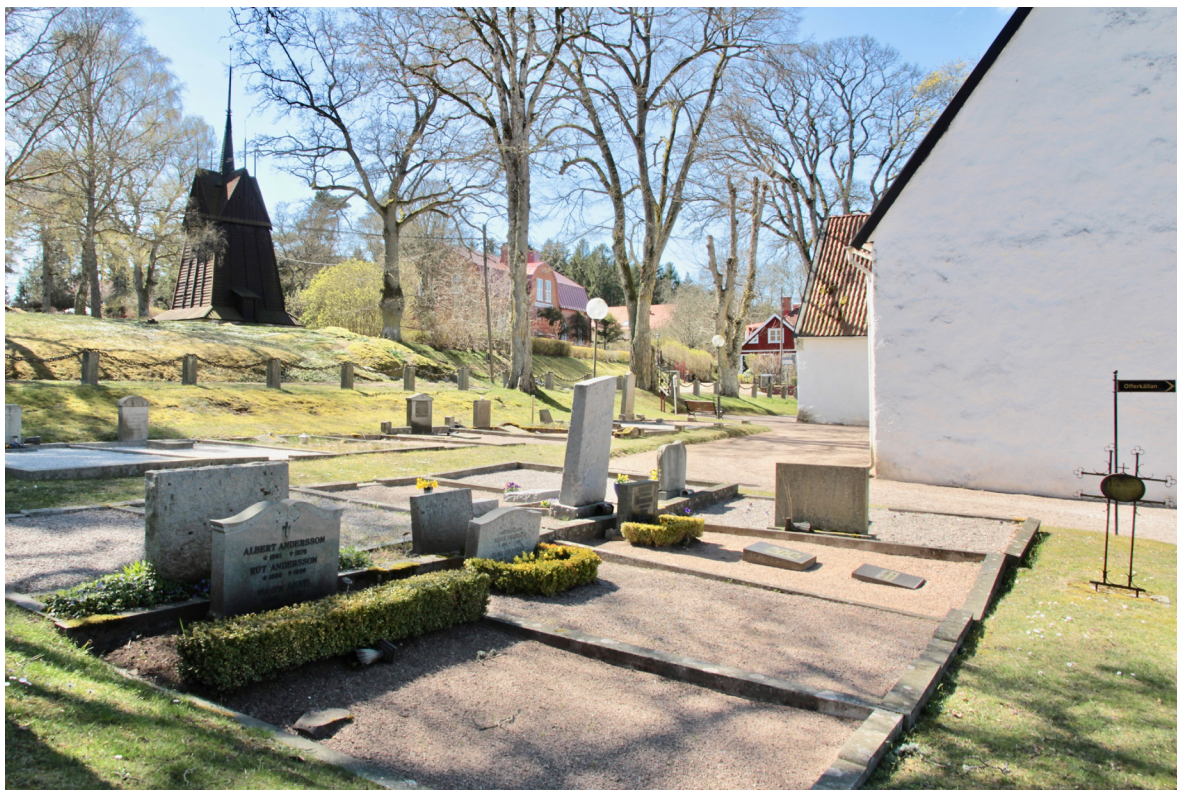
Öster om kyrkan är gravplatserna ännu grusade och omgärdas av stenramar. På andra sidan landsvägen står klockstapelns och höger därom skymtar före detta folkskolan och församlingshemmet.
