Konga kyrka

Kulturhistorisk karakteristik och bedömning

KARL JOHAN KEMBER, 2015-06-26

Kågeröd- Röstånga församling, Rönnebergs kontrakt, Lunds stift
Konga socken, Svalöv Konga 19:1, Svalövs kommun, Skåne län, Skåne

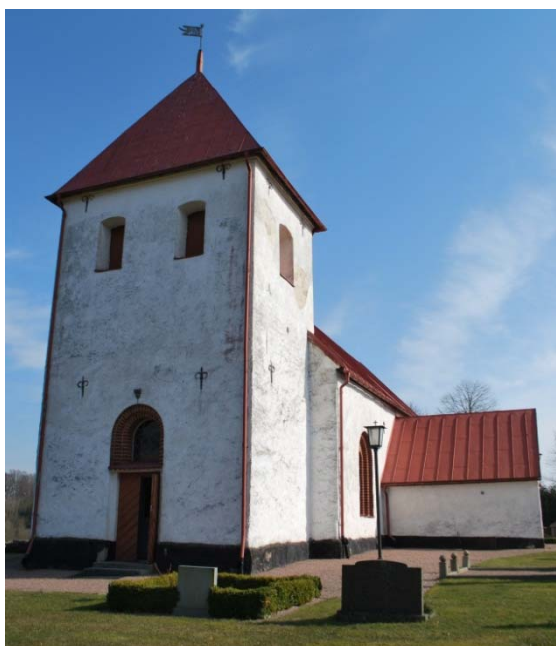
[1]: Tornet och södra vapenhuset från sydväst

Kyrkobyggnaden består av ett långhus, ett lägre och smalare kor med absid, ett f.d. vapenhus i söder som numera rymmer sakristia och toalett, och ett torn i väster [1], som rider på långhusets västgavel. Under vapenhuset finns en teknikkällare.

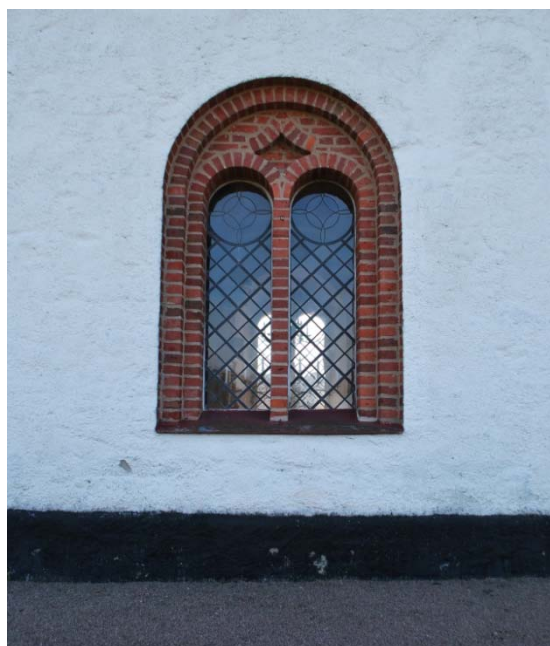
[2]: Långhusets tegelomfattade fönster

Långhusets fönsteröppningar [2] är utförda som tegelmurade, rundbågiga nischer med två mindre, rundbågiga fönster avskilda av en murad mittpost. Ovanför fönstren finns en rombformad blindering. Ytterbågarna är i trä med blyinfattade rutor. Spröjsverket består nederst av diagonalställda, kvadratiske rutor och därovan en cirkel med korsformat masverk. I norra fasaden anas konturerna efter ett romanskt fönster genom kalkningen. Korets fönsteröppningar är något mindre med enbart en båge i de tegelomfattade nischerna. Bågarna indelas av diagonalt lagda blyspröjsar med två rundbågar under ett masverk med färgat glas. Solbänkarna är genomgående avtäckta med rödmålad plåt. I tornet finns sex stycken stickbågiga, spritputsade ljudöppningar till klockvåningen, alla försedda med rödmålade träluckor.

skånska kyrkor vid 1800-talets mitt. Det finns inga belägg att han varit inkopplad i renoveringen 1855, men långhusfönstrens utformning med två rundbågar åtskilda av murade mittposter har likheter med den han använde i Torrlösas och Stävies kyrkor.

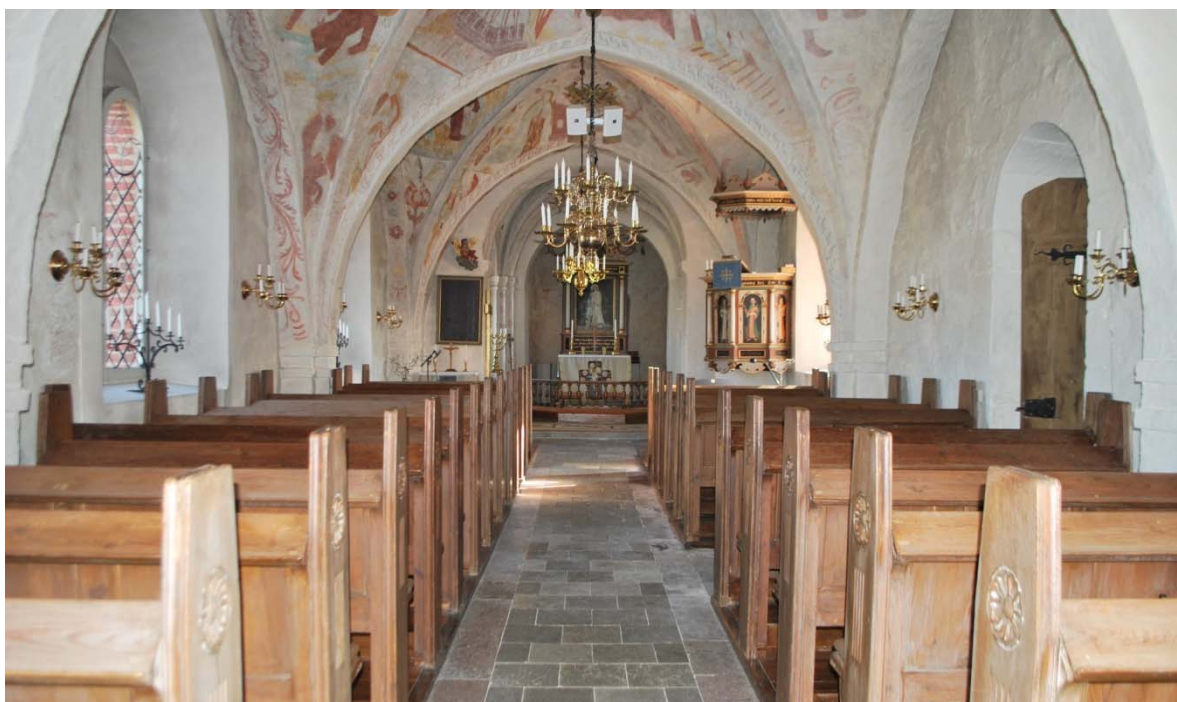
[3]: Långhuset mot koret

Långhuset [3] är inrett med öppna bänkkvarter på ömse sidor om mittgången. Denna,

liksom tvärgången till sakristian i det södra f.d. vapenhuset, har ett kalkstengolv av grå, rektangulära plattor. Längs mittgången finns en bård av röda, sekundära plattor. Bänkarna står på ett lackat upphöjt brädgolv. Längst fram man tagit bort två rader, vilket gett plats för elpiano och ljusbärare m.m. På ljusbäraren står ett romanskt luminarium. I långhusets nordöstra hörn står dopfunten och ett dopaltare, i det sydöstra hörnet predikstolen.

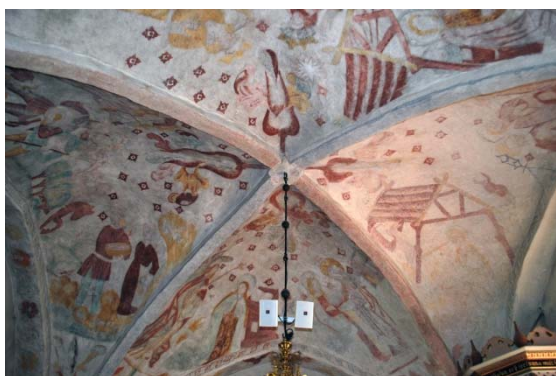
[4]: Östligaste valvtravén

Långhusets väggar är putsade och kalkade. På norrfasaden är läget för ett romanskt fönster inristat i putsen. Kyrkorummet täcks av tre spetsbågiga valvtravéer, alla utformade med fyrsidiga ribbor, som vilar på flersprångiga kapital med två kragband och mellanliggande platt. Det västligaste valvet från 1910 är vitkalkat, medan de två från romansk tid är smyckade med kalkmålningar. De äldsta från 1450-1500 består av geometriska motiv. Ribborna är målade i rött och blått, längs valvbågarna löper en bård

och i valvhjässorna finns cirkelornament med virvellinjer. Målningarnas upphovsman är okänd, men han har satt sitt bomärke i östra valvet. De figurativa målningarna är gjorda 1500-1525 av Kongamästaren, en dittills okänd konstnär som fått sitt namn från kyrkan. I det östligaste valvet [4] finns i valvkapporna mot öster och söder skildringar om Jesu barndom, såsom Jungfru Marias bebådelse och Jesu födelse. I de västra och norra kapporna syns bl.a. De tre vise männen och Barnamorden i Betlehem. Det andra valvet åskådliggör historierna om Jesu frambärande i templet, Marias besök i templet, Störtandet av de egyptiska gudarna, Jesus som frestas av djävulen, Lazarus uppvaknande från de döda, Abrahams offer av Isak samt Kain och Abel. I valvet finns även helgonbilder, däribland en av kyrkans skyddshelgon Sankta Barbara.

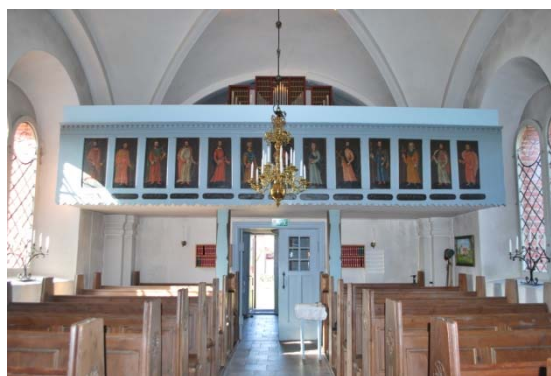
[5]: Orgelläktaren

Från vapenhuset leds man in under orgelläktaren [5], som bärs upp av två fyrkantiga pelare med dekorativa, balusterformade träskivor på pelarskaften. Läktarens undersida är klätt med spontad träpanel, medan dess brädgolv är täckt av en brun heltäckningsmatta. Läktarräcket är en fyllningspanel med 13 speglar, i vilka finns målningar av Jesus och apostlarna med sina attribut. Männerna är avbildade i helfigur mot brunsvart bakgrund. Under figurerna finns tavlor med lärjungarnas namn.

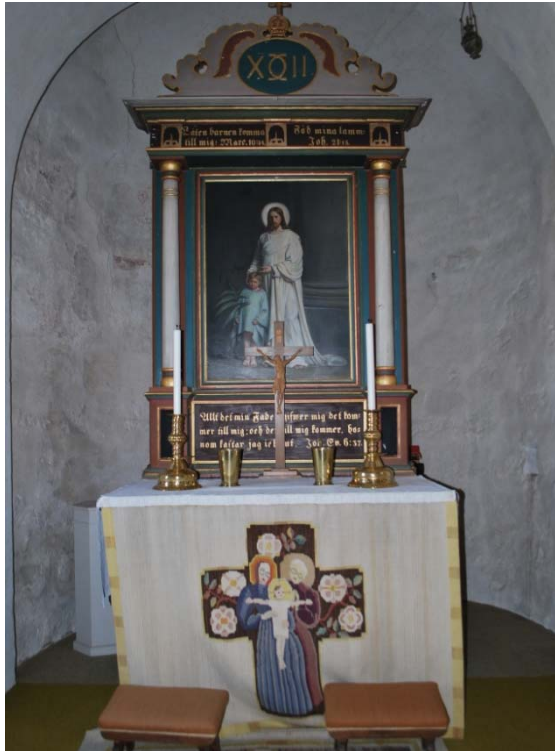
[6]: Altarupsats

Altaruppsatsen [6] i polykromt trä är troligen tillverkad 1701, enligt vad som sägs i en beskrivning från kyrkan detta år. Uppsatsen har därefter restaurerats och förändrats vid flera tillfällen, senast i samband med Wåhlins reovering 1910. Då tillkom den nuvarande altartavlan, en oljekopia av Carl Blocks "Jesus välsignar barnen" målad av Mattias Taube. Tavlan inramas av två vitmålade kolonner från 1910, som bär ett entablement med en förgylld inskription på frisen. På kornischen står ett överstycke med Karl XII:s monogram. Under altartavlan finns ett textfält med en inskription.

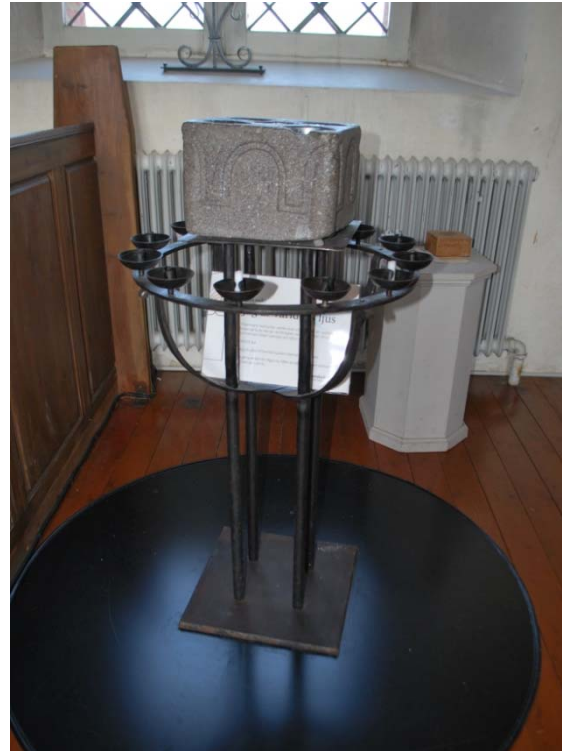
[7]: Luminarium

Luminarium [7], en medeltida oljelampa, tillverkad av ett fyrkantigt sandstensblock med skålade fördjupningar på ovansidan. Under romansk tid fylldes dessa med tran, och i varje håll tändes en garnveke, så att man fick ljus till mässan. Idag har man ställt värmeljus i försänkningarna. Luminariet står placerat ovanpå en ljusbärare av smide.

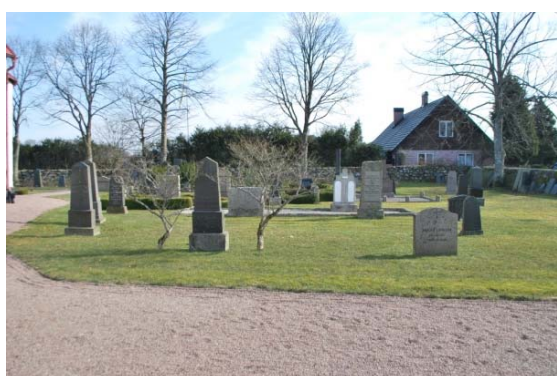
[10]: Äldre delen av kyrkogården mot sydöst

Den äldre delen av kyrkogården utgör en plan, nästan kvadratisk yta, på alla sidor omgiven av en naturstensmur. Längs muren följer en gles trädkrans av lind och en lönn, som planterats som ersättning för äldre träd som huggits ned. I muren finns en större entré, ut mot byvägen och förplatsen framför prästgården i söder, från vilken en bred grusgång leder mot det södra vapenhuset. Entréns grindparti av smide består av pargrindar med sidogrindar på ömse sidor, flankerade av kraftiga, putsade pelare. I den norra mursidan finns en öppning med röda granitstolpar och en kalkstenstrappa ner mot den terrasserade utvidgningen.

Den äldre delen av kyrkogården är indelad i tre kvarter. De södra kvarteren är gräsbesådda och saknar avskiljande grusgångar, vilket bidrar till en öppen karaktär utan tydliga strukturer. En större grusgång löper dock längs med kyrkogårdsmurens insida. Vårdarna står i icke linjära rader utan synliga avgränsningar, undantaget några gravplatser som är grusbelagda och omgärdade av stenkanter eller buxbom. På vissa gravplatser finns städsegröna växter. De äldsta och mest påkostade gravarna är samlade till det sydöstra hörnet [10], medan de i kvarteret norr om kyrkan (från 1904) generellt är nyare och enklare. I detta kvarter är gravplaneringen mer ordnad med små grusgångar mellan vårdarna. I gravmaterialet märks bl.a. några sandstensvårdar från 1800-talets början, och ett stort antal höga granit- och diabasvårdar från tiden kring förra sekelskiftet med vinklade krön eller obeliskform. Bland titlarna dominerar lantbrukare och andra yrken knutna till jordbruket.

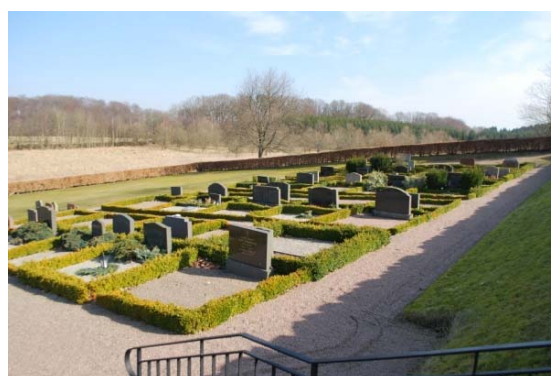
[11]: Norra utvidningen, övre terrassen

Den nyare delen av kyrkogården består av två terrasseringar norr om kyrkan, åtskilda av kalkstenstrappor längs en grusad mittgång. I slutet av denna finns en öppning mot landskapet i den omgärdande bokhäcken, ställd på en murad stödmur. På den högre belägna terrassen [11] finns två tydligt planerade kvarter med strikta gångar och grustäckta gravplatser, på alla sidor kantade av buxbom. Ytorna på den södra terrassen är gräsbesådda och öppna med bara ett fåtal vårdar. Den nyare delen saknar trädkrans och högre vegetation. Gravvårdarna är generellt låga stående, polerade stenar i granit.
