Löddeköpinge kyrka

Kulturhistorisk karaktäristik och bedömning

Löddebygdens församling, Rönnebergs kontrakt, Lunds stift
Löddeköpinge socken, Löddeköpinge 98:1, Kävlinge kommun, Skåne län, Skåne

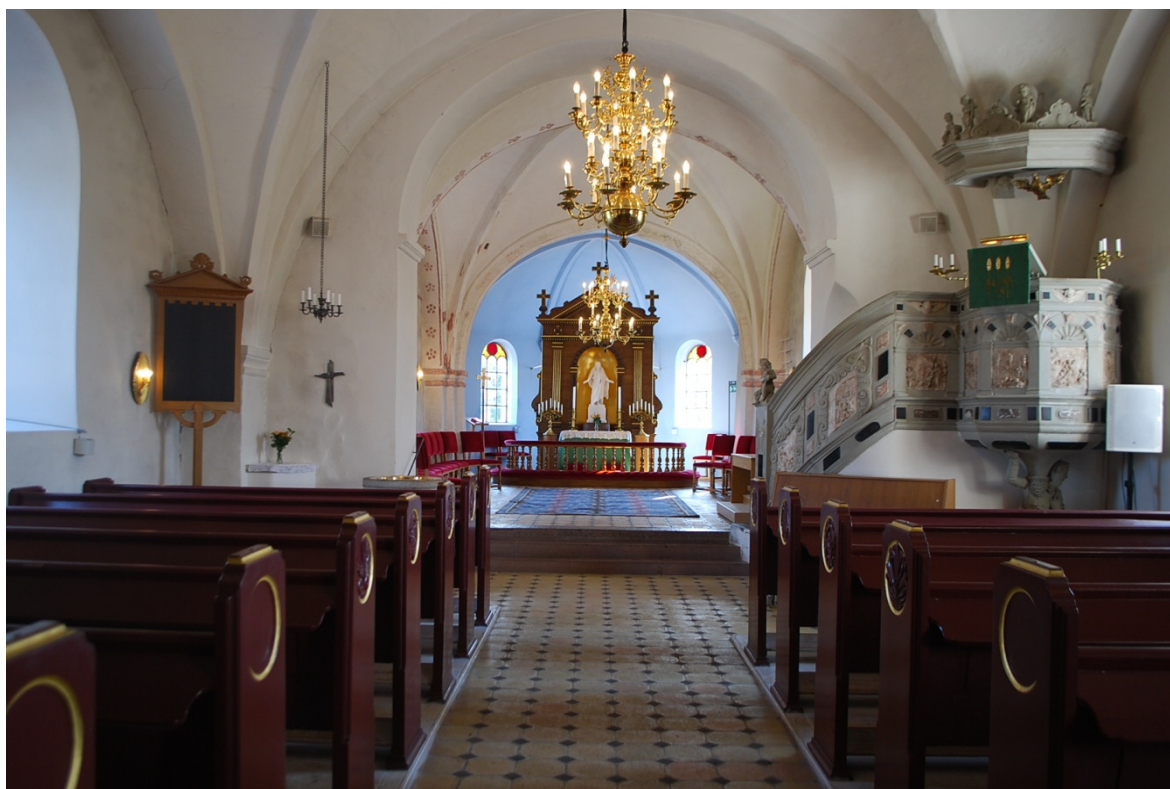
[1]: Långhuset sett mot koret och absiden. Th predikstolen i sten.

Vapenhusets tegelgolv fortsätter in i långhuset [1]. Det har två travéer med putsade och vitkalkade, enstens kryssvalv. De lätt spetsbågiga valven har fyrkantiga ribbor som vilar på pilastrar. Både triumfbågen, och bågen som skiljer vapenhus och långhus, är slätputsade. I östra travéns valvhjessa finns ett cirkulärt hål, som antyder att kyrkan kan ha haft en takryttare, som utgjorde fäste för en primklocka som betjänades från långhuset. Under golvet vid denna plats har dessutom hittats spår av ett gammalt lekmanaltare. På ömse sidor om mittgången finns bänkkvarter med lutade brädgolv och öppna bänkar. Dopfunten står, tillsammans med ett murat dopaltare, på lång-

Predikstolen [1-2] är tillverkad 1625 i barockstil. Predikstolen är i sin helhet huggen av gotlandskalksten, med påsatta dekorer av alabaster som tros vara från 1500-talet. Foten är utförd i form av en atlant, troligtvis Petrus, som bär upp den rikt dekorerade korgen. Dess sidor pryds av alabasterreliefer innanför rundbågar, som bär upp korgens övre del smyckad med änglar i alabaster. Under bågarna finns marmorfält med inristningar från 1700-talet. I trappräckets fält syns reliefer kantade av broskornament. Relieferna på korg och trappa föreställer scener ur Nya Testamentet. Den femsidiga baldakinen kröns av kartuscher och putti. Under taket hänger en förgylld duva.

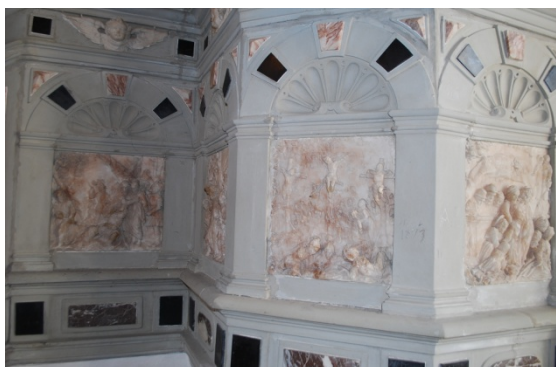
[2]: Detalj av predikstol med alabasterrelief

och Ystad, men är mycket ovanligt förekommande i en landsortskyrka. Det berättas att predikstolen hittats som vrakgods mellan Malmö och Barsebäck. Den löstes in av dåvarande patronus till Löddeköpinge, men var ursprungligen tänkt för en norrländsk kyrka. I predikstolens detaljer av drivet bearbetad sandsten och alabaster finns stora konstnärliga värden. På marmorplattorna finns flera kända namn klottrade, vilket ger stolen ett personhistoriskt intresse. Troligen var det under 1700-talet förenat med hög status att få rista in sitt namn på stolen.

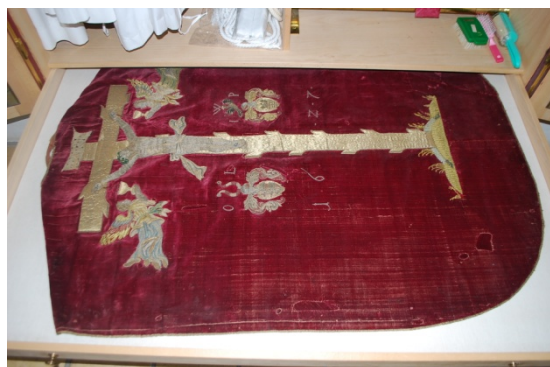
[3]: Mässhake från 1627, i röd sammet med guldbrodyr

Mässhake [3], från 1627 av röd silkesammet, troligen utfört av en dansk hovbrodör. På ryggen finns ett krucifix. Korsstammen är utformad som ett träd med avsågade grenar. Vid Kristus sidor finns en ängel och Lindenovs och Podebusks släktvapen.

Den välbevarade mässhaken från 1627 är ett unikt arbete med betydande historiska- och konstnärliga värden. Mässhakens bilder är typiska för medeltidens religiösa uppfattning och ikonografi, medan Lindenovs och Podebusks släktvapen ger den ett person- och socialhistoriskt värde. Bland övriga lösa inventarier märks framför bl.a. lillklockan från 1505 och kalkduken från 1700-talet. Bevarade textilier från 1700-talet eller äldre är generellt sett ovanligt. Från 1900-talet kommer flera föremål ur Wiven Nilssons stilrena produktion. Irenakorset har ett stort identitetsvärde för kyrkan. På pastorsexpeditionen kan man köpa halsband med korset, som är en uppskattad gåva i samband med t.ex. konfirmationer.

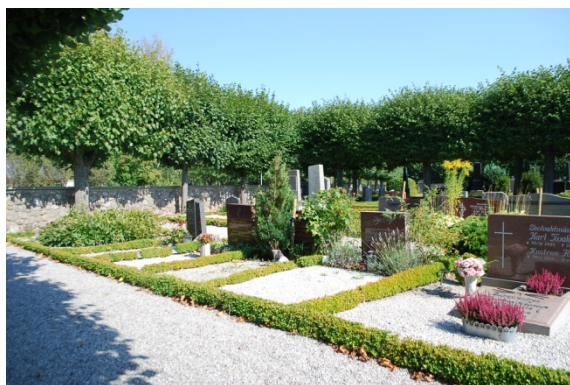
[4]: Singeltäcktgrav med buxbomsomgärdning

Gravplatserna är, undantaget ett fåtal grässatta ytor, singeltäckta och kantade av buxbom [4]. Ett fåtal platser begränsas av stenramar eller järnstaket. Det inre gångsystemet i väst-östlig riktning ligger längs kanterna av den äldsta kyrkogården, mot utvidgningarna från 1894 och 1919. Inom de enskilda gravplatserna finns en rik växtlighet med buskar, bl.a. idegran och tuja, och blomm växter.

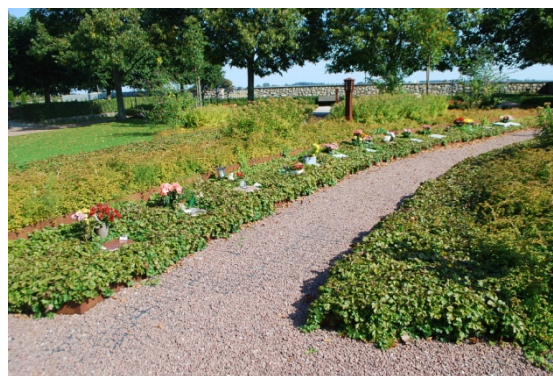
[5]: Urngravsättning i cortenstålramar

På kyrkogårdens nyaste del finns minneslund, askgravlund och urnlund. Minneslundens är utformad som en stensatt, cirkulär plats kantad av oxel. I dess mitt finns en grund, rund bassäng, omgiven av två blomsterbäddar. Urngravplatserna ligger i svagt böjda cortenstålramar [5], vars form följer minneslundens, omgärdade av marktäckare och perenner. I askgravlundens är ramarna rektangulära. Gravplatserna markeras med granitstenar, till vilka man fästat bronsplaketter med den avlidnes namn.
