# Raus kyrka

Kulturhistorisk karaktäristik och bedömning

KRISTINA SIMONSSON, 2015-12-04

Raus församling, Helsingborgs pastorat, Helsingborgs kontrakt, Lunds stift  
Helsingborgs socken, Ramlösa 7:4, Helsingborgs kommun, Skåne län, Skåne

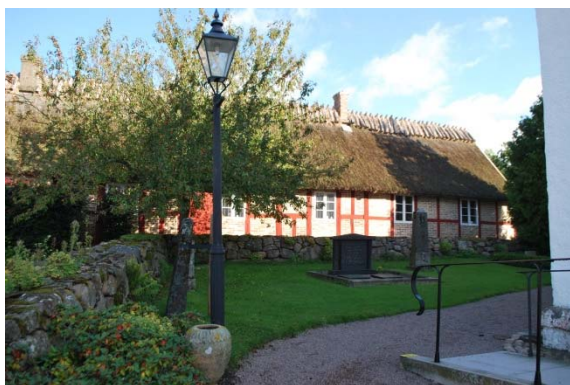
*Bäckagården norr om kyrkan.*

Kvar av kyrkbyn idag är delar av Bäckagården, en korsvirkeslänga med halmtak som ligger strax norr om kyrkan och används av kyrkogårdsförvaltningen. Till gården hör ytterligare en korsvirkesbyggnad som används som förråd.

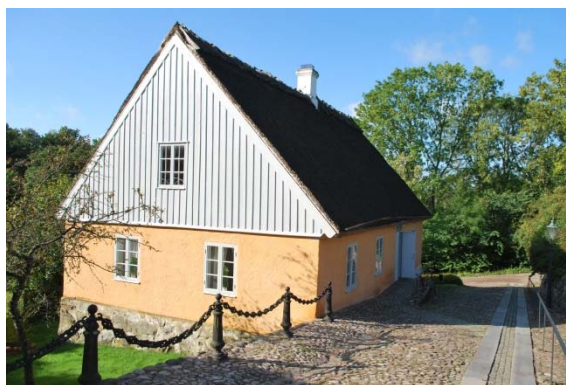
*F.d. skolan längs gången till kyrkans huvudentré.*

Längs den stenlagda gången till kyrkans huvudentré ligger en skolbyggnad från 1849 som numera används som samlingslokal. En åttkantig träpaviljong har församlingen

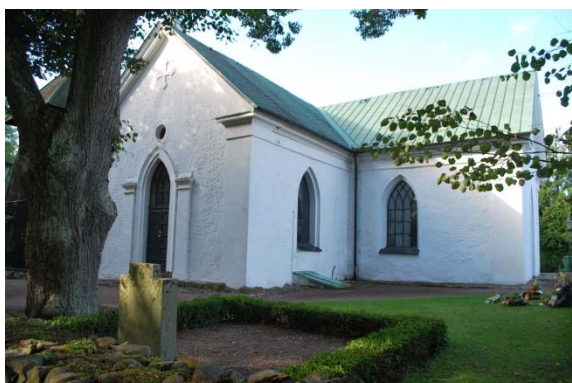
*Fasad mot nordöst. Kor och sidoskepp.*

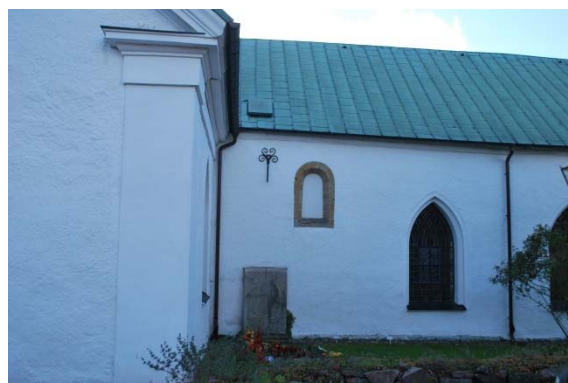
En romansk fönsteröppning togs fram 1960 vid en renovering. Den är synlig på kyrkans norra sida och visas som blindfönster med omfattning av gul sandsten.

*Fasad mot norr. Romanskt fönster.*

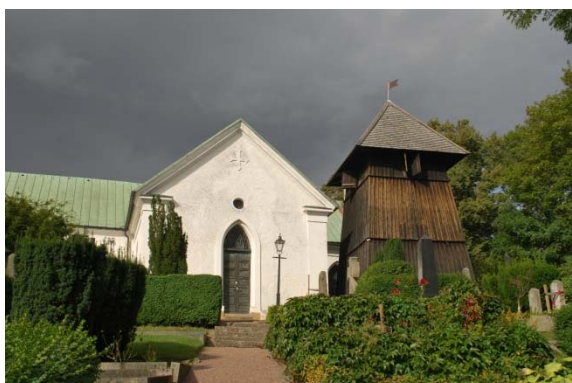
*Fasad mot söder. Sidoskepp och klockstapel.*

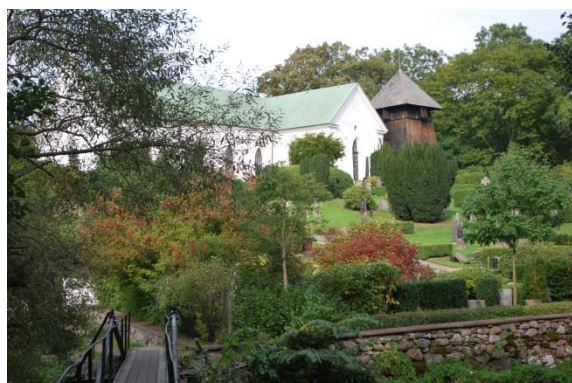
*Fasad mot sydväst.*

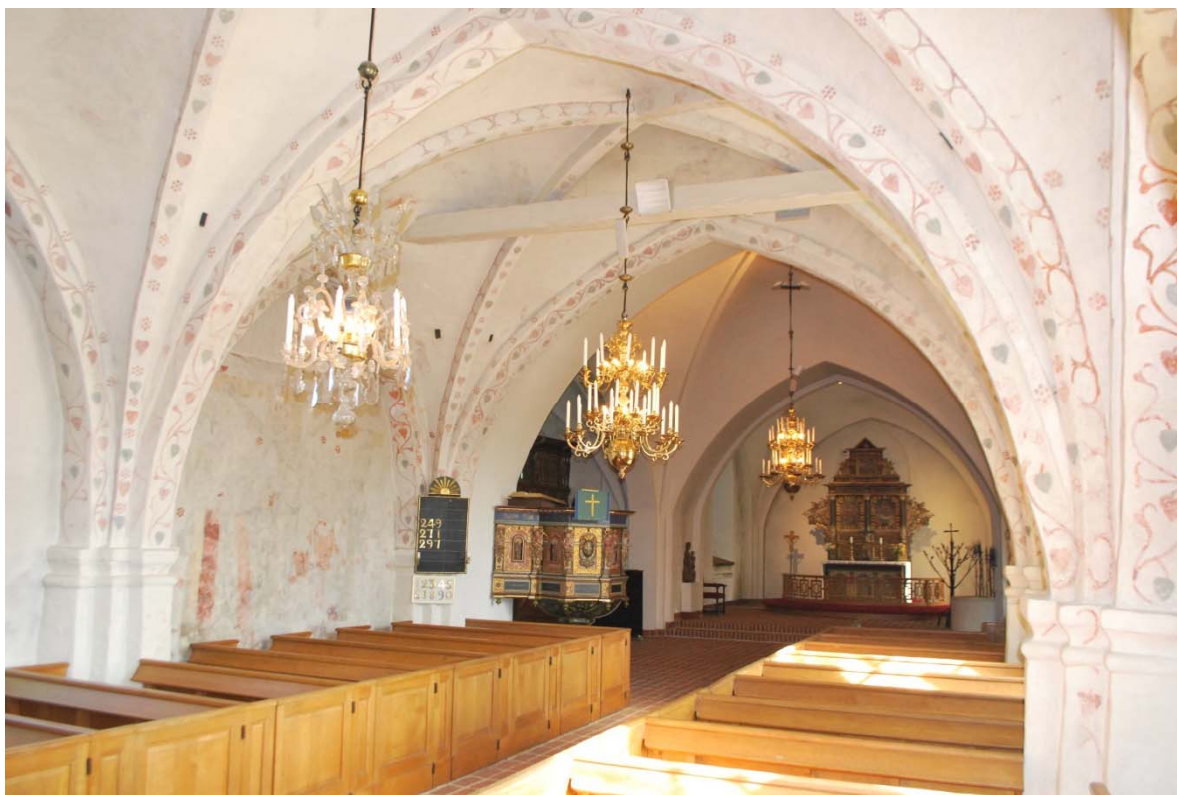
Den romanska delen av långhuset är täckt med tre spetsbågiga kryssvalv av tegel. Valven är sekundära, uppförda på 1400-talet, och vilar på pilastrar med tre språng och kapitälband. Ribborna är rektangulära och avsmalnar mot pilastrarna. Sköld-, gördelbågar och ribbor är försedda med kalkmålningar i rött och blått med vinrankor och hjärtformade blad. Av valvkappornas målningar är endast mycket små fragment bevarade. I långhusets norra vägg finns större fragment av en kalkmålning av korsfästelsen. Målningarna dateras till 1475-1500 och anses tillhöra Helsingörgruppen.

*Långhuset mot koret i öster.*

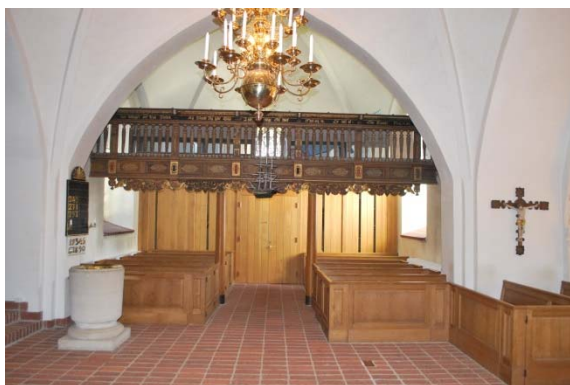
Båda sidoskeppen har läktare. Dess barriärer är från 1628 och kommer från S:ta Maria kyrka i Helsingborg och köptes in 1850 då läktarna byggdes. Barriären är i renässansstil med broskornamentik. Svarvade smala balustrar avdelas med stolpar med kvinnofigurer med attribut som symboliserar dygderna.

*Sidoskepp med läktare mot söder.*

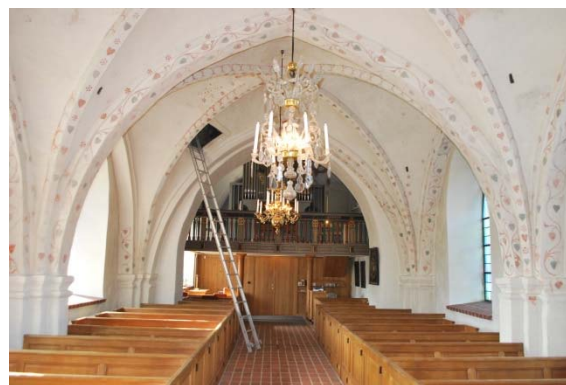
*Långhuset mot orgelläktaren.*

Orgelläktaren i väster har en barriär från sekelskiftet 1800/1900 som är tillverkad i samma stil men enklare än sidoskeppens barriärer. Den saknar broskornamentik och figurer på stolparna.

Orgelläktaren har golv av linoleum och taket är långhusets kryssvalv som vilar på muren utan pilastrar.

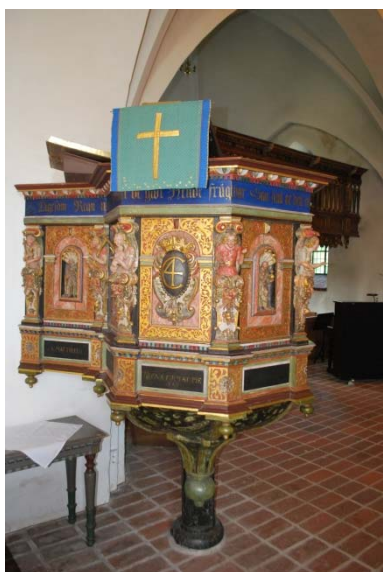
*Predikstol.*

*Predikstolen* av målad ek är daterad till 1600-talet utförd med rik skulptur i renässansstil. En åttkantig korg står på en pelare. Korgens sidor avdelas med kvinnliga

joniska halvfigurer med maskaroner nedtill. Figurerna personifierar dygderna och framställs med sina attribut.

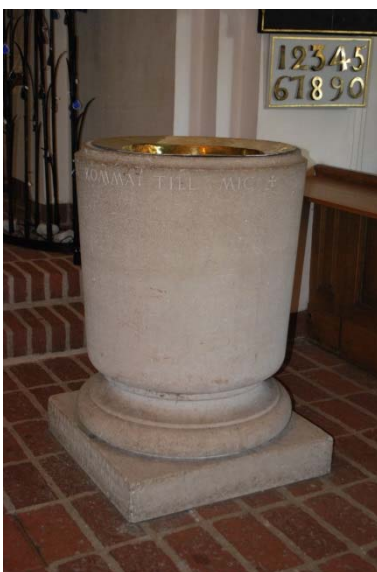
*Dopfunten.*

*Dopfunten* av ignabergakalksten från 1938 är ritad av arkitekt A. Salomon-Sörensen. Funten är utformad som en bred kolonn på en dorisk bas som står på ett kvadratisk fundament. Cuppan som vidgar sig något uppåt har en hålkäl och inskription i ovankant.

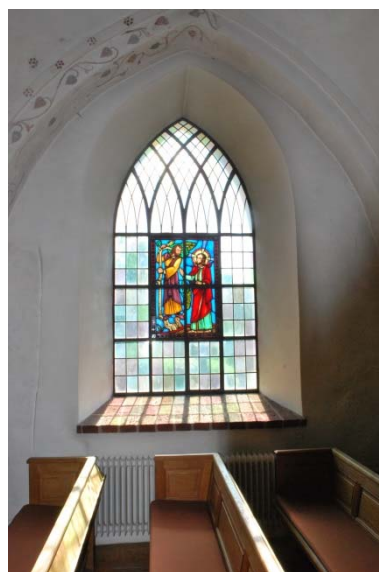
*Glasmålning av Hugo Gehlin.*

*Glasmålningar* i långhus från 1935 och i kor från 1953 av Hugo Gehlin. Målningarna skildrar scener ur Jesus liv. De är utförda i klara färger mot en blå bakgrund.

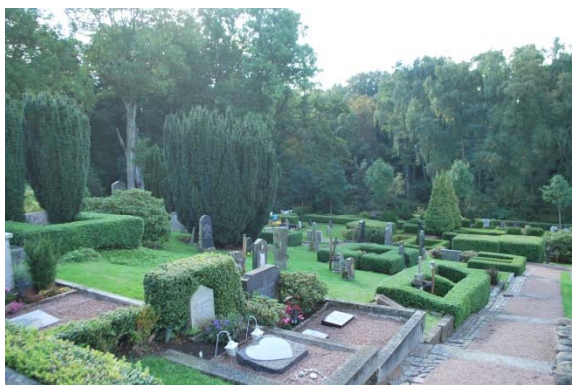
Gamla kyrkogården omges av en kallmur. Mot söder längs Råån är muren avtäckt

med kalkstensplattor. Entréerna är smidesgrindar som omges av kraftiga murade hörnstolpar avtäckta med plåt. Mot öster växer stora askar, mot söder mindre mannabokar.

Kyrkogården sluttar kraftigt ner mot söder ända fram till Råån. En del gravar har inramning av buxbom eller stenram, många gravstenar står i gräs. Flera buxbomshäckar är förväxta och döljer helt gravstenarna och häckarna bildar istället skulpturala former. Gångarna är dels av singel och dels av kalkstensplattor. Kyrkan omges med en kant av kullersten.

*Gamla kyrkogården mot söder.*

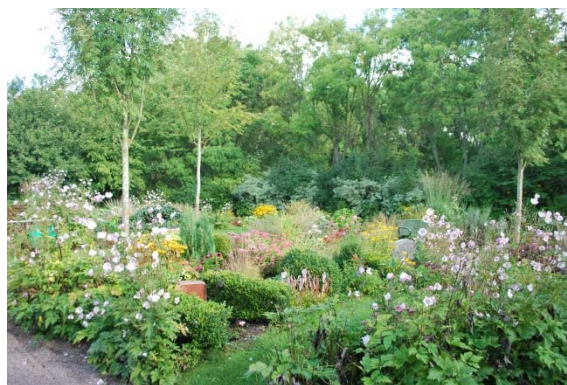
Den nyanlagda kyrkogården norr om kyrkan omgärdas av friväxande buskar av flera sorter. Gravarna står dels i raka rader längs rygghäckar av friväxande ölandstok, dels står de i rundare former med liggande stenar och en mängd perenner.

*Nya kyrkogården.*
