Riseberga kyrka

Kulturhistorisk karaktäristik och bedömning

KRISTINA SIMONSSON, 2016-11-21

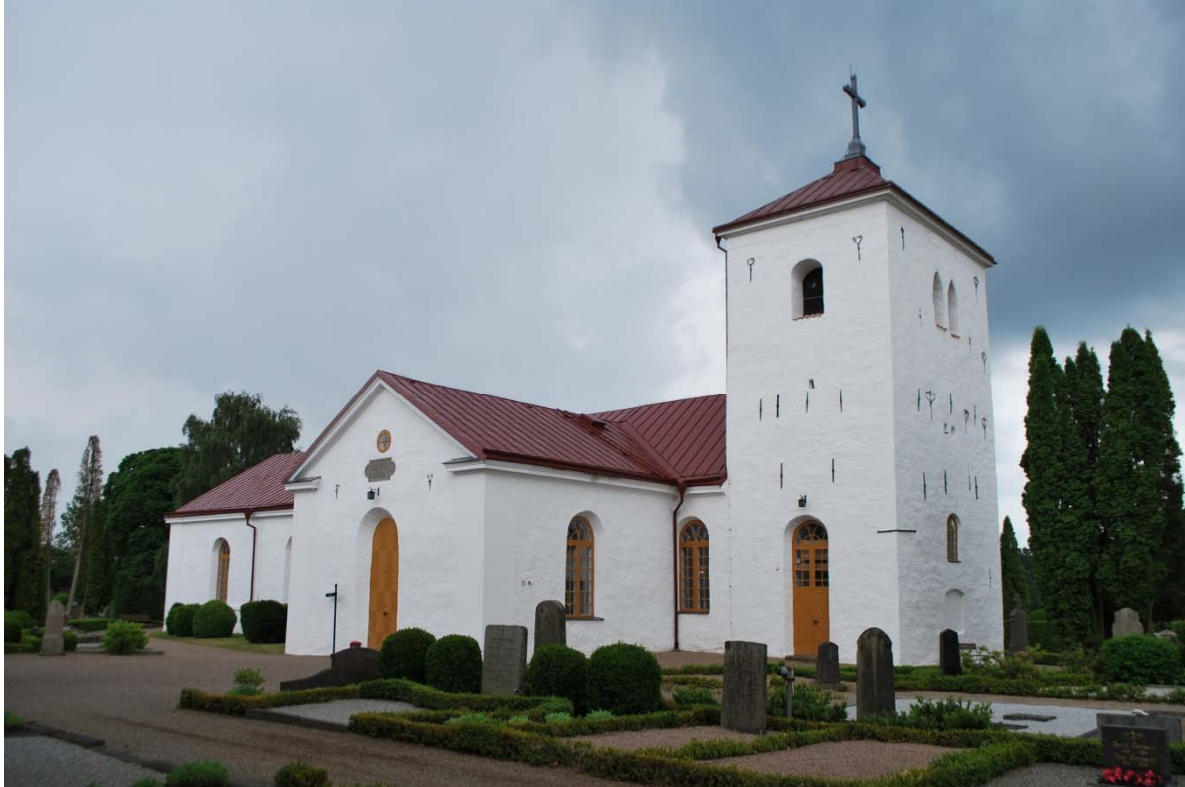
Fasad mot nordväst.

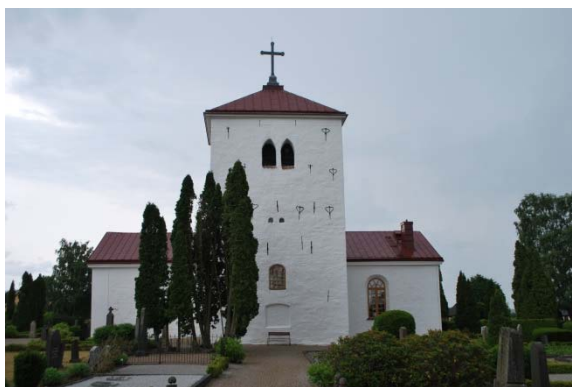
Fasad mot väster.

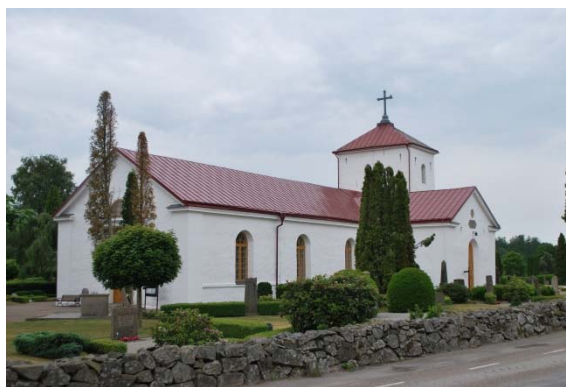
Fasad nordöst.

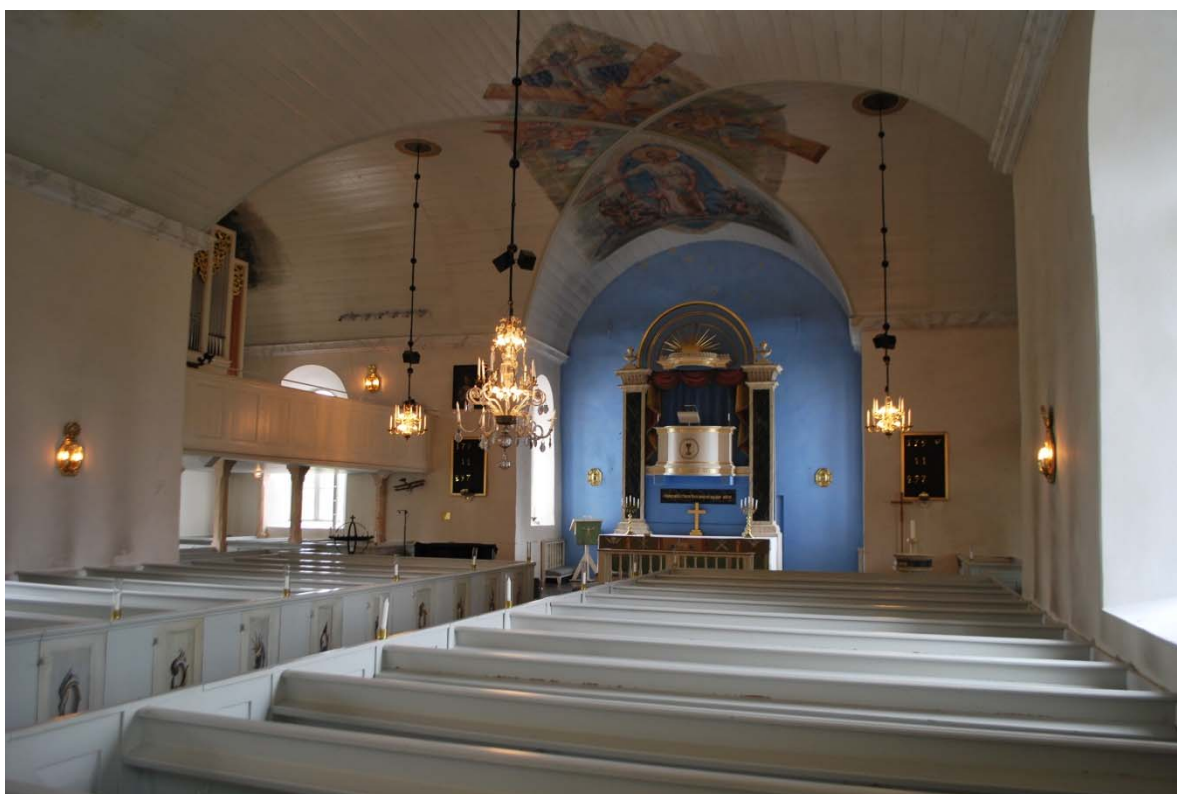
Långhuset mot altaret i väster.

Koret är upphöjt ett steg och golvet belagt med röda och grå kalkstensplattor. Altaruppsatsen är kombinerad med predikstolen ovanför altaret. Väggen bakom altaruppsatsen är blåmålad med karlavagnens stjärnbild. Uppgången till predikstolen är från sakristian. Dopfunten står på norra sidan och en flygel på södra sidan i koret. Framför koret finns en öppen yta mellan korsarmarnas och långhusets bänkinredning. Vid renoveringen 1988 togs ett par bänkar bort här.

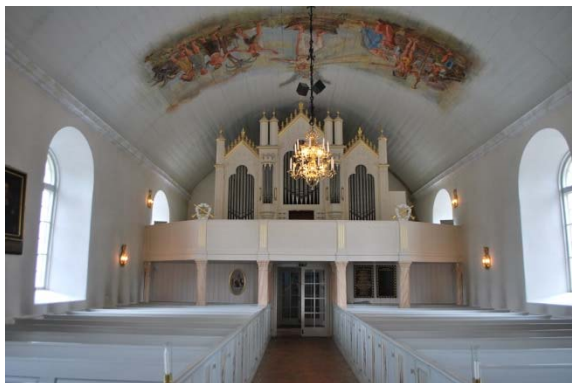
Den östra läktaren har en tresidig planform och vilar på åtta marmorerade pelare med kapitäl. Barriärens speglar har en rundbågsfris och är indelad med räfflade pilastrar målade i grått och förgyllning. På östra läktaren med golv av gråmålade brädor står den äldre orgeln.

Långhuset mot läktare i öster.

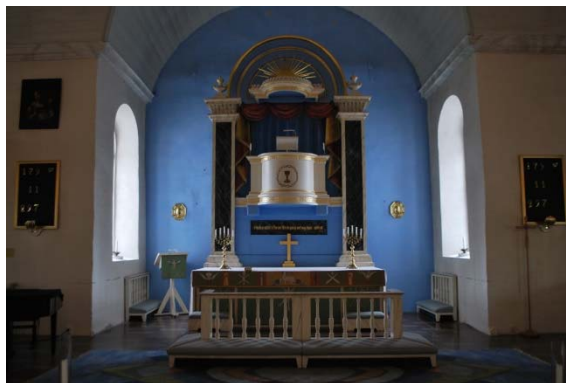
Altare och altarpredikstol.

Predikstolen är fäst på ett bakstycke bakom altaret. Korgen, ovanför altaret, har en halvcirkelform och ingång från sakristian. Korgen är gråmålad med förgyllt tandsnitt i ovankant och meanderbård i nederkant, dessutom dekorerad med en målad kalk inom en törnekrans. Vid altarets sidor står två svartmarmorerade pilastrar med kapitäl med målad bladdekor, krönta av två gyllene oljelampor. Kring dörren till sakristian är bakstycket målat med en draperimålning. Ovanför korgen hänger en baldakin med

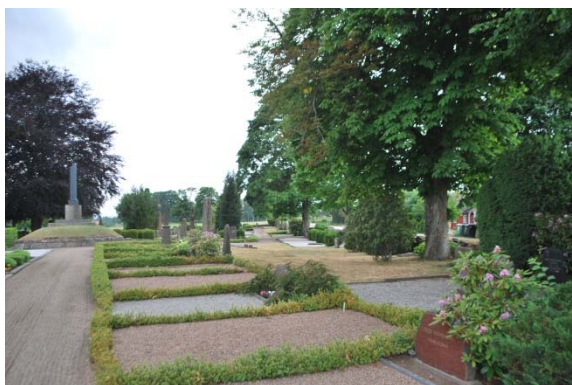
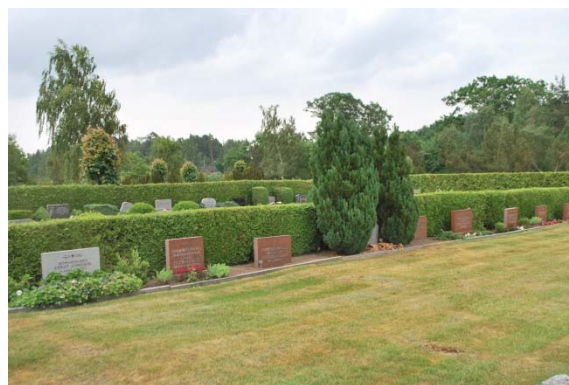
Kyrkogården nordväst om kyrkan. Tolls grav i fonden. Kyrkogård med rygghäckar.

I utvidgningen från 1900-talet är mindre gravplatser placerade i rader längs klippta rygghäckar. Mellan häckarna är det grässått. Grupper av höga pelarklippta ekar markerar krysspunkter mellan huvudgångstråk.
