# S:t Petri kyrka

## Kulturhistorisk karaktäristik och bedömning

KRISTINA SIMONSSON, 2017-10-03

Malmö S:t Petri församling, Malmö pastorat, Lunds stift  
Malmö socken, Innerstaden 1:151, Malmö kommun, Skåne län, Skåne

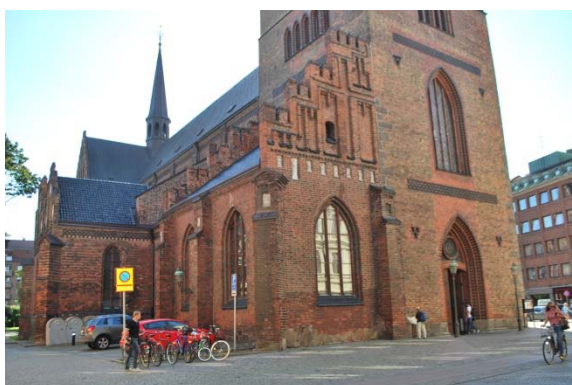
*Fasad mot nordväst.*

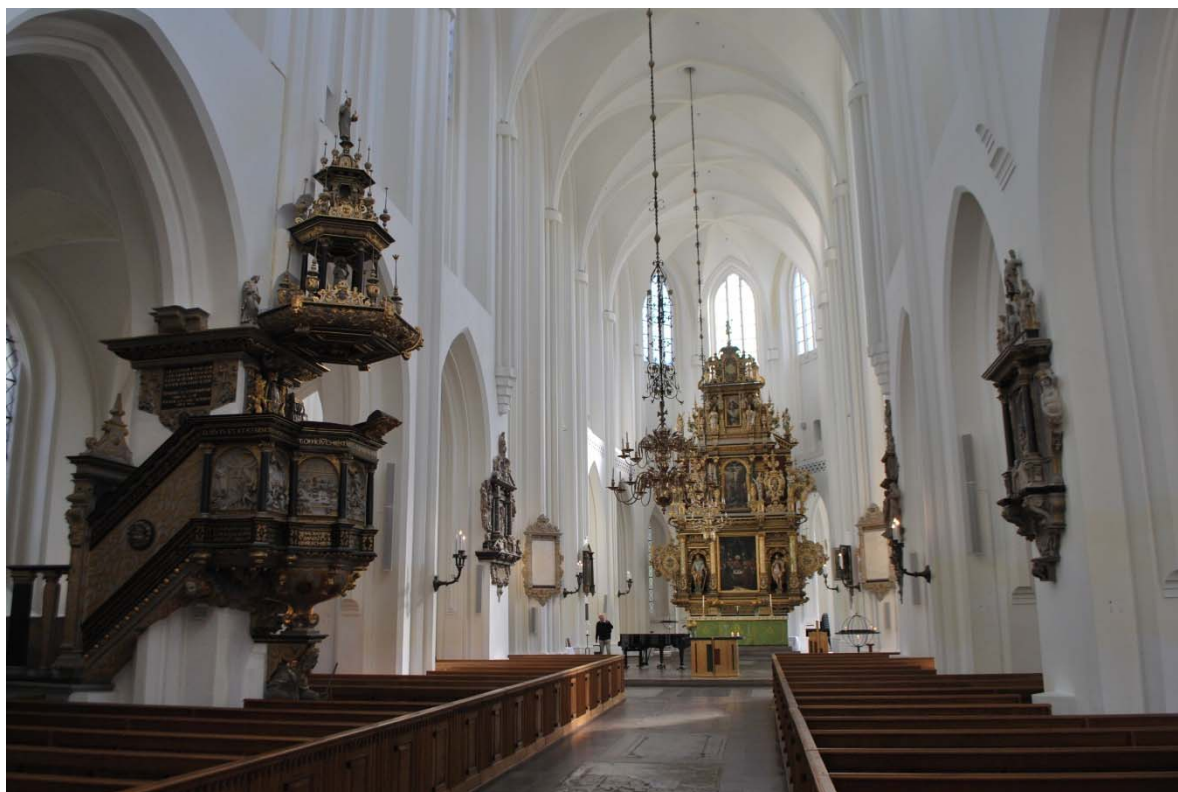
Kyrkorummet består av ett treskeppigt långhus och ett kor med koromgång i öster. I väster finns orgelläktaren. Dessutom finns två kapell. Mittskeppets höga uppskjutande väggar formar ett klerestorium med fönster. Mittskepp och sidoskepp skiljs av en spetsbågig arkad med murpelare. Skeppen är välvda med kryssvalv, mittskeppets är cirka 25 meter höga. I väster finns tre stjärnvalv över mitt och sidoskepp. Valvribborna är fyrkantiga men övergår till rundstav och flersprångiga pilastrar på murpelarna. Väggar, valv, ribbor och pilastrar är putsade och vitmålade. Valven i koromgången slogs antagligen vid Brunius reovering. I sidoskeppen sitter en bröstpanel på väggen gjord av äldre bänkar.

*Mittskeppet mot koret i öster.*

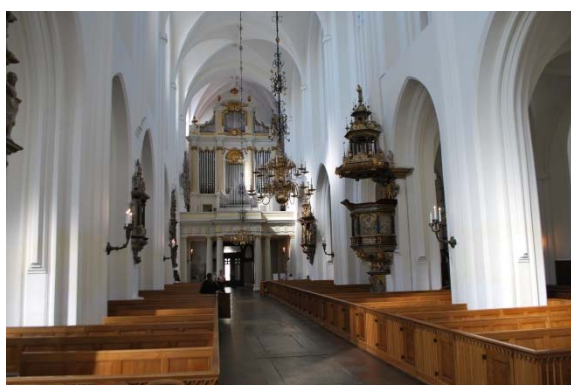
I väster finns orgelläktaren som täcks av mittskeppets stjärnvalv. Läktaren vilar på räfflade pelare. Den täta läktarbarriären i sengustaviansk stil är målad i grått med

*Mittskeppet mot orgelläktaren i väster.*
