# Stora Råby kyrka

## Kulturhistorisk karaktäristik och bedömning

Lunds östra stadsförsamling, Torna kontrakt, Lunds stift,  
Stora Råby socken, Stora Råby 33:18, Lunds kommun, Skåne län, Skåne

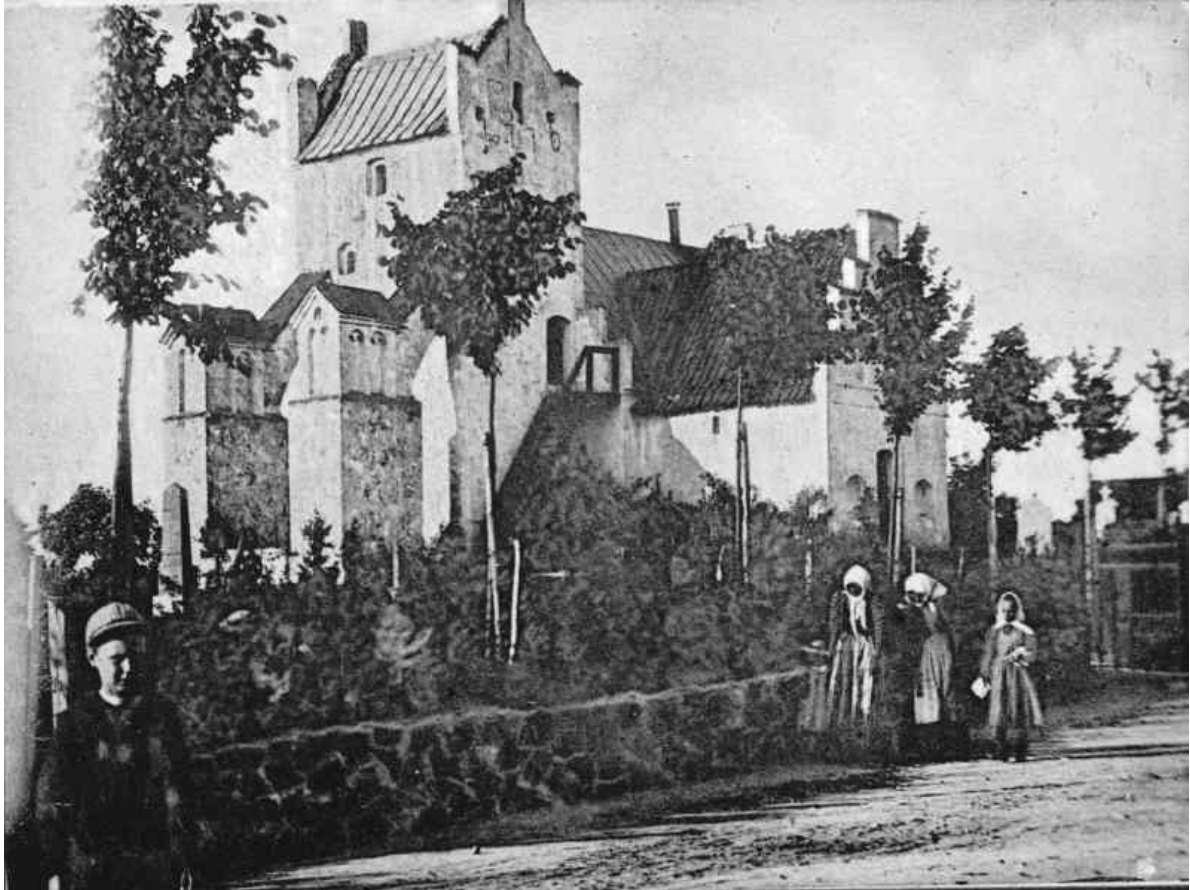
*Stora Råby kyrka innan restaureringen 1909.*

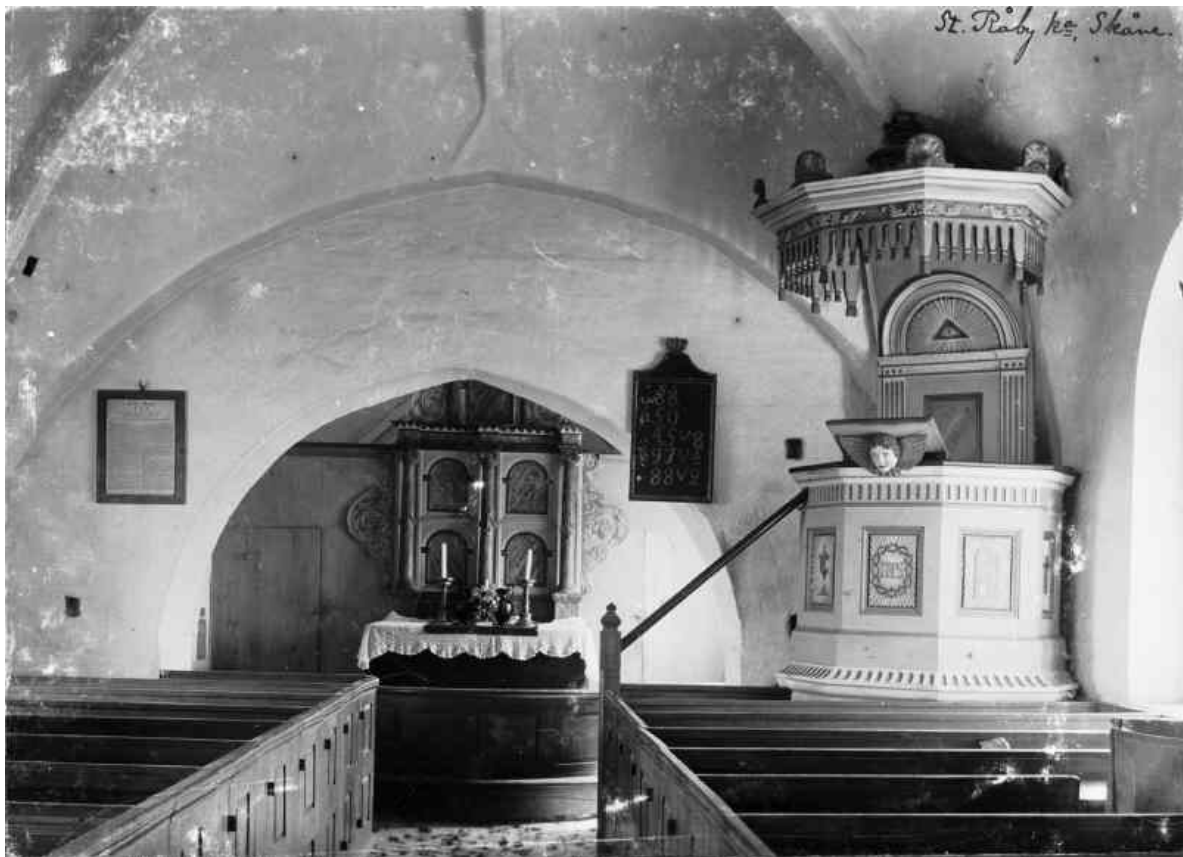
*Innan restaureringen 1909 hade kyrkorummet slutna bänkkvarter.*

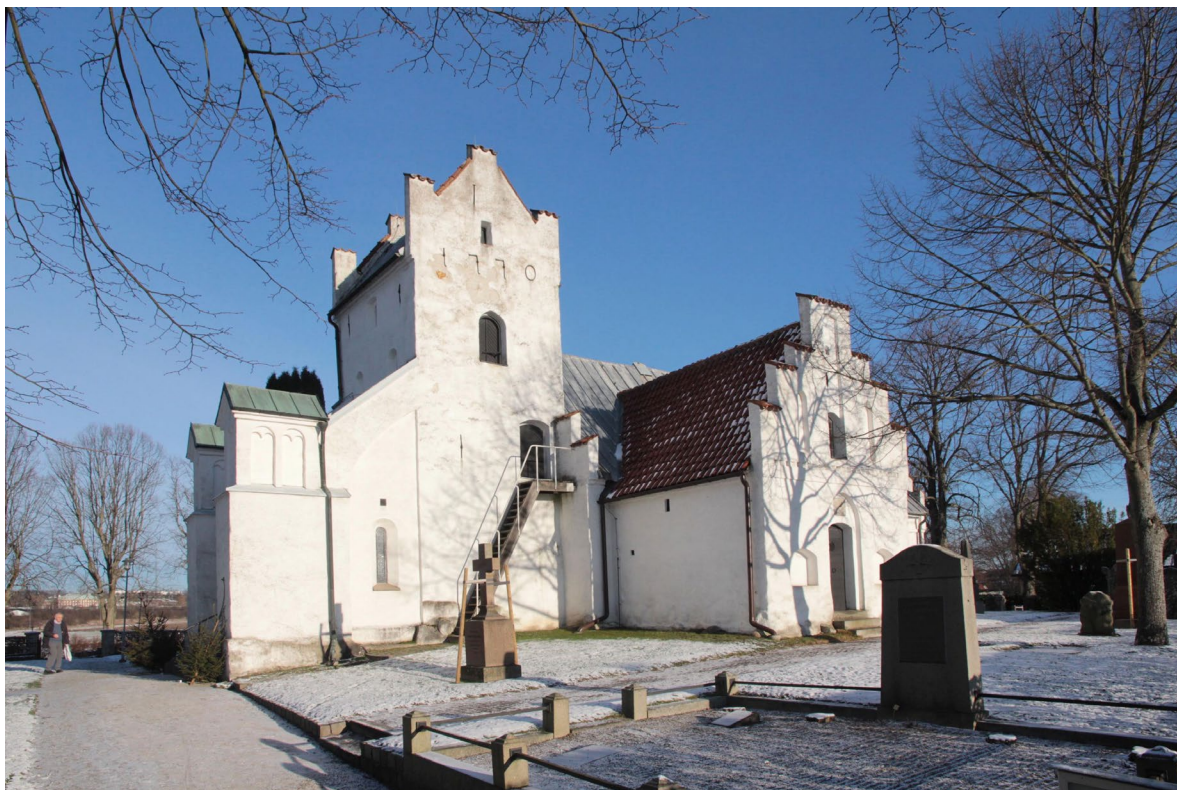
*Kyrkan sedd från sydväst.*

delarna upptill har delvis uppförts i gråsten. Omfattningar och blinderingar är slätputsade medan murytorna är spritputsade. Samtliga murar är avfärgade vita. Såväl koret och långhuset som vapenhuset och tornet är försedda med trappstegsgavlar, vilka är avtäckta med munk- och nunnetegel. Koret och vapenhusets gavlar har lansettbågiga blinderingar. Ovanför dörren till vapenhuset finns ett solur från 1817 tillverkat i skiffer från Fågelsång.

Tornet har synliga ankarslutar på alla fasader som håller samman bjälklagen och på så vis visar var de olika våningarna befinner sig. På den södra väggen bildar ankarslutarna årtalet 1770, vilket markerar tidpunkten då tornets övre delar murades om. En trappa i limträ som leder till tornets andra våning löper längs tornets södra fasad. Väster om tornet står de två stöttande strävpelarna som uppfördes av C G Brunius 1843. Strävpelarna har markerade socklar och indragna övre partier dekorerade med rundbågiga blinderingar och små plåtklädda sadeltak. Mellan strävbågarna finns det vindfång som uppfördes av Theodor Wählin 1909.

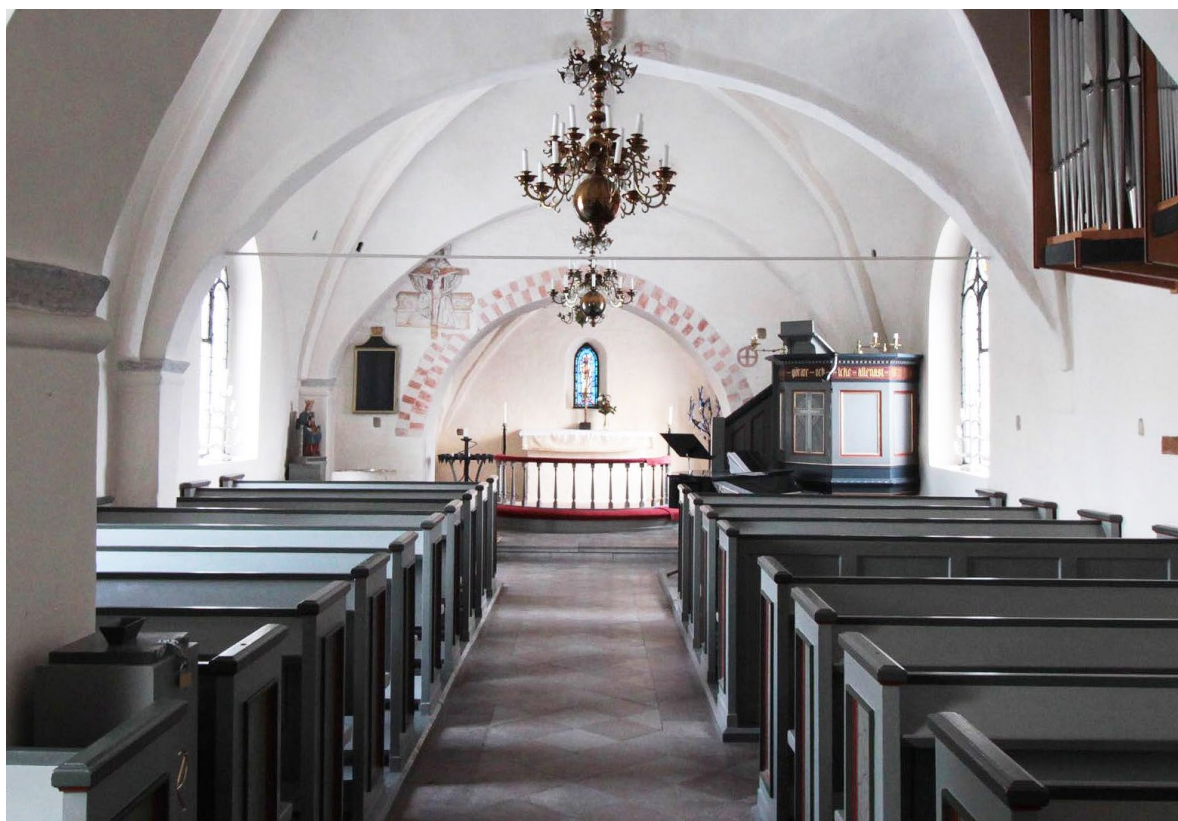
*Kyrkorummet sedd mot koret i öster.*

Långhuset utgörs av två valvtravéer, vilka överspänns av åttadelade kryssvalv. Vid det östra valvets östra ribba mot gördelbågen finns ett litet stenansikte som blickar rakt ner på besökarna som inträder i kyrkan. Figuren med det bemålade ansiktet har kommit att kallas Knut Råby. På väggen närmast tornets bottenvåning i kyrkorummet hänger en trätavla snidad av Henning Åkerman, föreställande Henric Schartau som var kyrkoherde i Stora Råby mellan 1793–1825. Schartau gjorde sig känd som väckelsepredikant, den ”schartauanska väckelsen”. Utöver sitt ämbete som kyrkoherde i Bjällerups och Stora Råby församlingar var Schartau förste komminister vid domkyrkan i Lund, utanför vilken han sedan 2003 står staty.

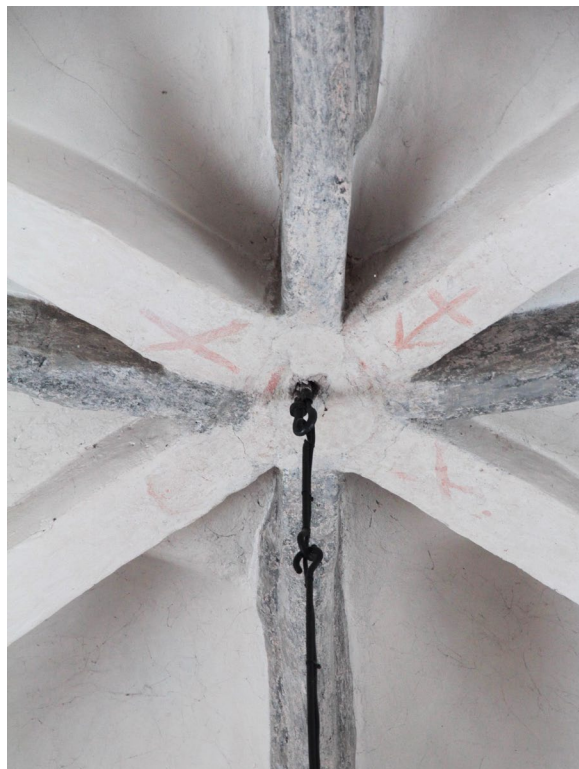
*Solkorset med de fyra zodiaksymbolerna i hjässan på långhusets östra valvtravé.*

Den östra valvtravéen är dekorerad med en astronomisk figur. Valvet har fyra gråmålade extra valvribbor, vilka avslutas nedåt med en vindskovel utformad som en två- eller treudd. Den norra vindskovel är dekorerad med jordens symbol. I valvets hjässa finns ett solkors, en form av kosmologiskt diagram som symboliserar naturens årliga periodicitet. Dekorens symbolik härrör från yngre stenålder och har påträffat i jordbrukskulturer från Centraleuropa till Iran. I svicklarnas nedre del finns så kallade skvallerhål, vars funktion var att ”skvallra” om det uppstått en läcka i taket.

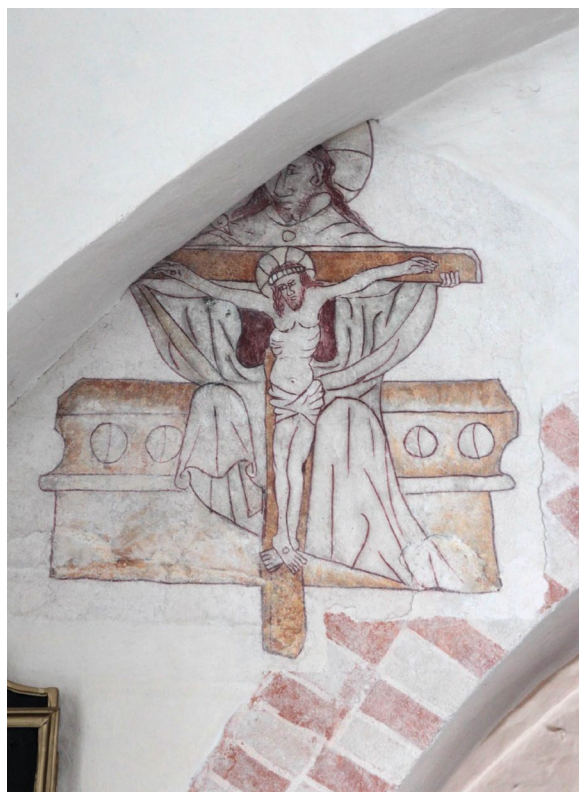
*Vittskövlegruppens målning på triumfbågväggen.*

Triumfbågväggen är dekorerad med kalkmålerier. Dels är triumfbågen markerad med kvadratiska rutor i rött, dels finns ett figurativt måleri på väggens norra del. Målningen upptäcktes av Wählins restaurering 1909 och har tillskrivits den så kallade Vittskövlegruppen. Målningar upptäcktes på flera platser i kyrkorummet men alla utom de som idag är synliga var så pass fragmentariska att man valde att kalka över dem igen. Den målning som finns bevarad på triumfbågväggens nordvästra vägg föreställer den korsfäste Kristus vilandes i Gud Faders armar. Bilden är delvis kapad av valven som slogs på 1500-talet. Hela bilden föreställer Treenigheten, men den duva som symboliserar Den Helige ande är idag dold av gördelbågen vid triumfbågväggen.

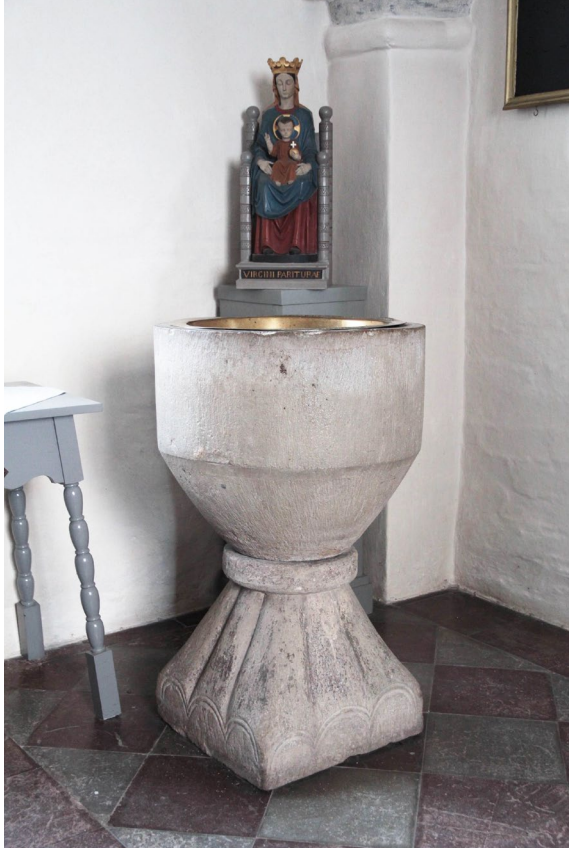
*Dopfunten tillkom på 1200-talet. Ovanför dopfunten syns madonnaskulpturen från Oberammergau.*

*Dopfunten* från 1200-talet är utförd i sandsten (möjligen hörsandsten) och har en rund och slät cuppa, vilken fasats mot mötet med foten. Cuppan har en skålformig urholkning med ett igensatt avtappningshål i mitten. Foten är troligen sekundär och kan möjligen vara ett återanvänd kapital som hämtats från Lund. Formen på foten är kvadratisk och sidorna är indelade i tre konvexa fält. En vulst markerar mötet med cuppan. Bevarade färgfragment tyder på att dopfunten varit bemålad.

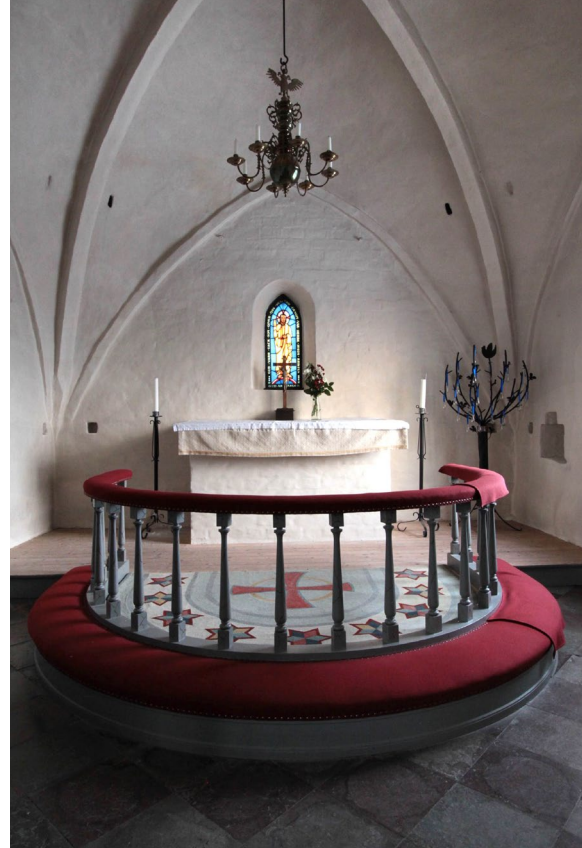
*Altaret och altarringen.*

*Altaret* tillkom vid Wåhlins restaurering 1909 och består av ett murat och vitkalkat blockaltare i tegel med mörkbetsad altarskiva i ek.

*Altarringen* ritades av Eiler Græbe 1934. Balustraden är genombruten och har smala och lätt marmorerade balusterdockor i grått. Överliggaren är klädd med ett rött sammetstyg. Innanför altarringen ligger en halvrund matta utförd i flossateknik, dekorerad med ett ringkors.

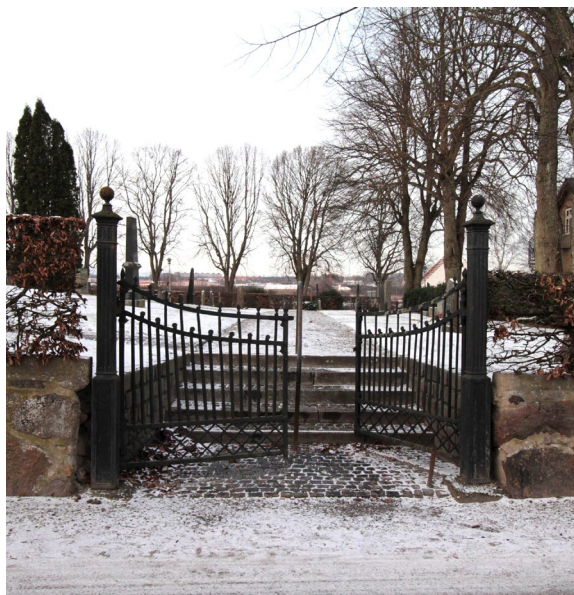
*En av de två grindförsedda ingångarna från bygatan.*

Området runt kyrkobyggnaden är täckt av gräsmattor, vilka delas av med grusade gångar som går i öst-västlig riktning. Gravarna är oregelbundet utplacerade på gräsmattorna. En grusad gång löper i nordlig riktning från ingången i den södra kyrkogårdsmuren, vilken är försedd med grindar i smidesjärn som hänger i gjutjärnsstolpar tillverkade av Holmbergs gjuteri 1890. Gången leder fram till den norra kyrkogården, som har en strikt rutnätsindelning. De singelbeströdda gravkvarteren och gravarna är indelade med låga buxbomshäckar.
