Tirups kyrka

Kulturhistorisk karaktäristik och bedömning

KRISTINA SIMONSSON, 2015-06-26

jais
arkitekter

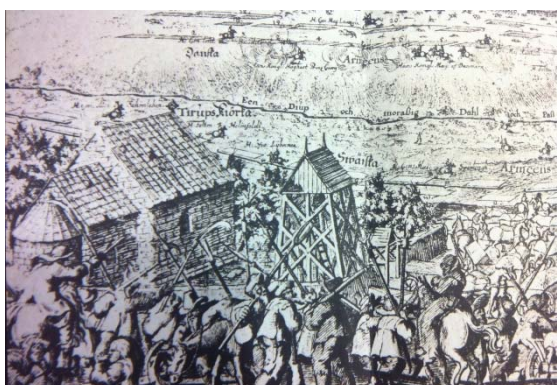
1677 gjorde Erik Dahlberg en bild av en strid i Tirup där kyrkan visas i samband med slaget vid Landskrona. Teckningen visar kyrkan med långhus, lägre och smalare kor och absid. Fasaderna är oputsade. Ett fönster finns i vardera långhus och kor på norrsidan. Taket var tegeltäckt utom på absiden som hade blytak. En klockstapel av trä står norr om kyrkan. Ingången till kyrkogården var genom stigluckor av trä. (Stiglucka är en takförsedd grind). Kyrkan är sannolikt rätt återgiven eftersom Erik Dahlberg gjorde noggranna fältstudier.

Erik Dahlbergs teckning från 1677.

Det är ovanligt med så tidiga avbildningar av kyrkor som den som finns av Tirups kyrka. Erik Dahlberg tecknade kyrkan noggrant 1677. Detta ger oss en bild av kyrkans tidigare historia.

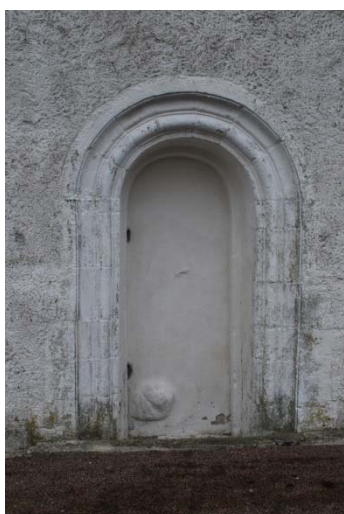
Ursprunglig romansk sydportal.

De ursprungliga rundbågiga romanska nord- och sydportalerna är frilagda men igenmurade i dess inre parti. Sydportalen, som ligger lägre än nuvarande marknivå, har en profilerad omfattning av sandsten. På karmen finns en relief av en man med ett rökelsekar i handen. Nordportalen är enklare än sydportalen, omfattningen består av kvaderhuggen sandsten.

- Traditionella material och metoder bör användas vid renovering av kyrkan.
- Resterna av nord- och sydportalen med relief bör bevaras utan några ingrepp.
- Byggnadens sammanhållna och välbevarade sekelskiftesinteriör har kulturhistoriska värden och bör värnas.
- Dörren till sakristian med dekorativa beslag bör värnas.
- Ljuskronorna bör förbli oelektrifierade.

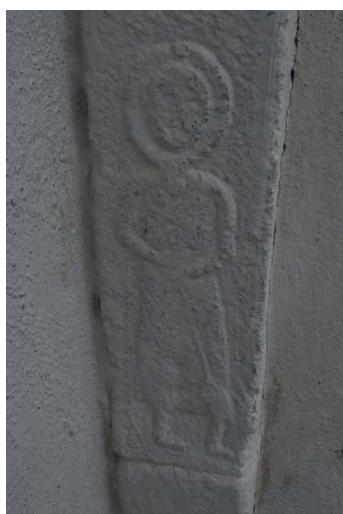
Relief av man med rökelsekar.

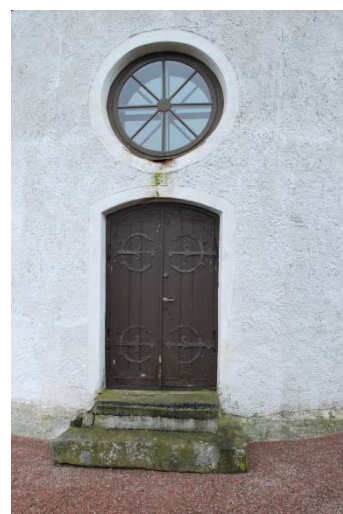
Dörr till sakristia.

Interiört är inredningen nästan oförändrad från 1874 och 1896. Från Henrik Sjöströms ombyggnad 1896 finns de ekådrade bänkarna, läktaren, läktarbarriär, altarrunden, golven med viktoriaplattor och trappa i marmor. Inredningen som är utförd med konstnärligt handlag är sammanhållen och välbevarad och ger en god bild av sekelskiftets estetik. Liknande inredningar av Henrik Sjöström finns även bevarade i tex Hög och Vadensjö kyrkor. Dörren till sakristian, också av Sjöström, har dekorativa beslag med drakmotiv.

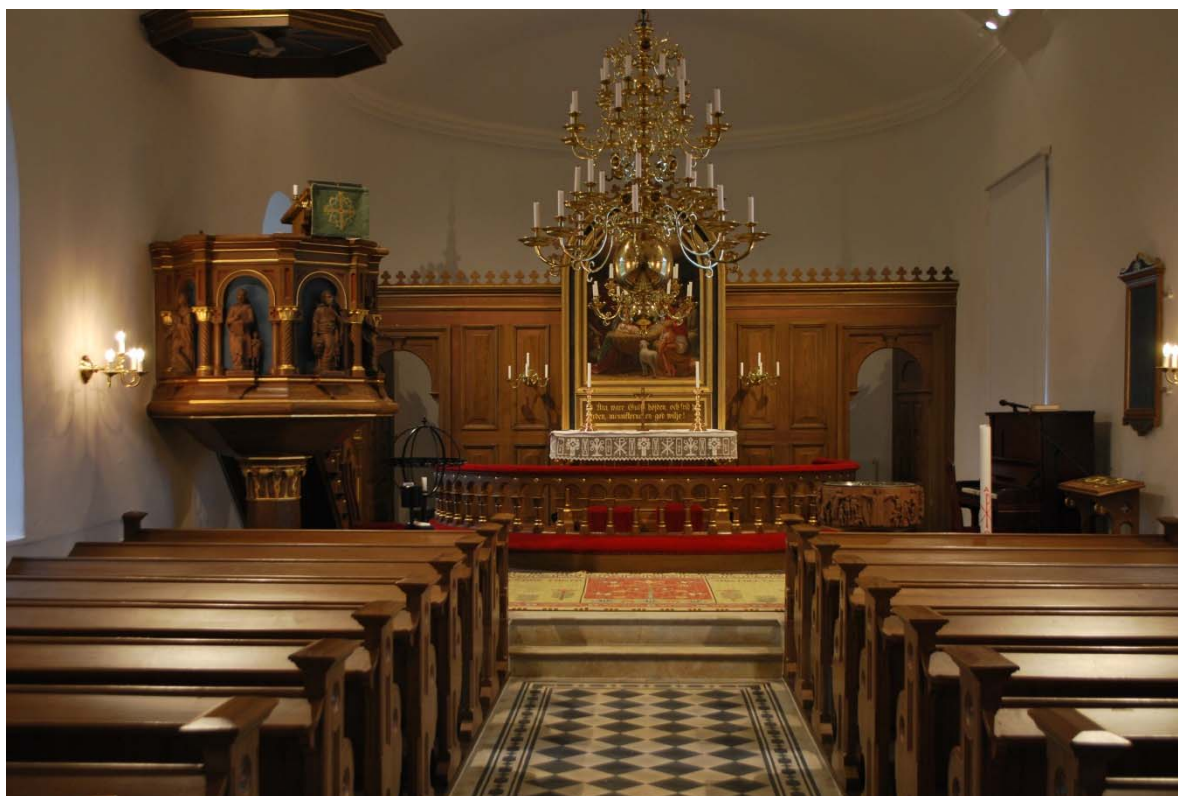
Långhuset har putsade och vitmålade väggar. Kyrkorummet är täckt av ett mycket flackt tunnvalv, putsat och vitmålat. Mellan tak och vägg finns en profilerad gesims. Golvet är belagt med svarta och vitgula viktoriaplattor lagda i diagonalt mönster, längs kanten mot bänkarna ligger en fris med plattor med bårdmönster.

Långhuset och koret mot öster

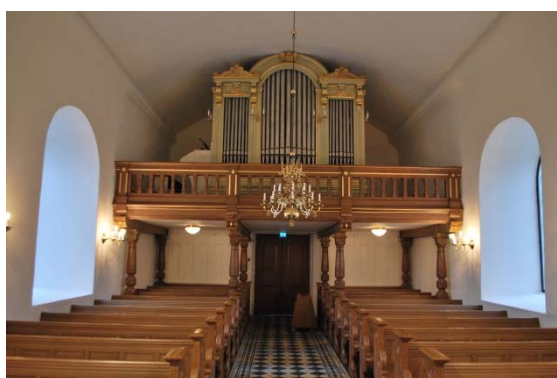
Predikstolen står vid korets norra sida, medan dopfunten är placerad i korets södra del. Ingången till kyrkorummet är under orgelläktaren. Läktaren bärs av bjälkar och åtta profilerade och dekorerade ekådrade kolonner. Barriären består av kolonner med tärningskapitälliknande avslutningar uppåt och nedåt. Barriären har ett profilerat över- och understycke. Läktartrappa, elcentral/förråd är inbyggda under läktaren med vitmålade träväggar med fyllningar och dekoration av fyrpass inskrivna i cirklar. Dörrarna är enkla med tre fyllningar och kammarlås.

Långhuset mot orgelläktaren i väster.

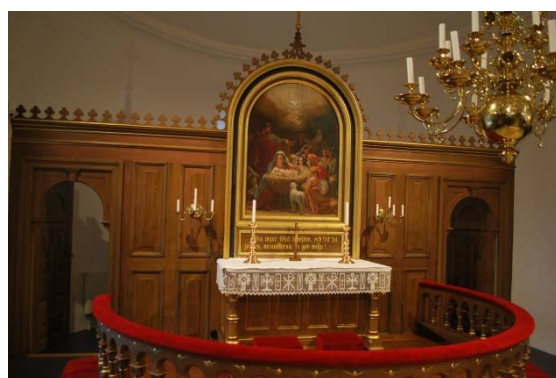
Altartavla av Carl Bloch

Altartavlan är en oljemålning från 1874 av Carl Bloch, professor vid den danska konstakademien. Motivet är Jesus i krubban omgiven av tillbedjande herdar. Ramen är rundbågig, krönt av ett profilerat listverk med trepass. Under bilden finns ett bibelcitat. Tavlan är mittparti i skärmväggen som avskiljer sakristian.

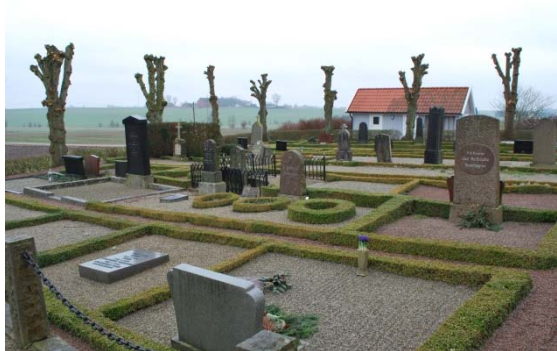
Kyrkan omges av en singelbelagd gång. Från kyrkogårdsportens metallgrindar leder en stig av betongsten mot kyrkans torn och vapenhus. Kyrkogården har på södersidan buxbomsinramade gravar med singel. På norr och östsidan är många delar grässådda och gravarna ligger utströdda. Stora vintergröna växter finns på några gravar. Längst ner i öster utmed häcken ligger en rad äldre gravstenar i gräsmattan. Minneslund och askgravplats finns inte. Gravstenarna är blandade med nyare horisontella stenar, äldre bautastenar och stenar med infällda porslinsmedaljonger. Här finns både motiven ”Natten” och ”Dagen” som ritades av Bertel Thorvaldsen 1815 i Rom. Originalen var i marmor, dessa kopierades och mångfaldigades sedan i porslin. Motivet är den personifierade Dagen som flyger och strör rosenblad, på ryggen har hon ljusets genius med fackla, en symbol för ljus och liv.

Kyrkogården söder om kyrkan.
