Väsby kyrka

Lunds stift

Kulturhistorisk karaktäristik och bedömning

Kerstin Börjesson 2016-02-29

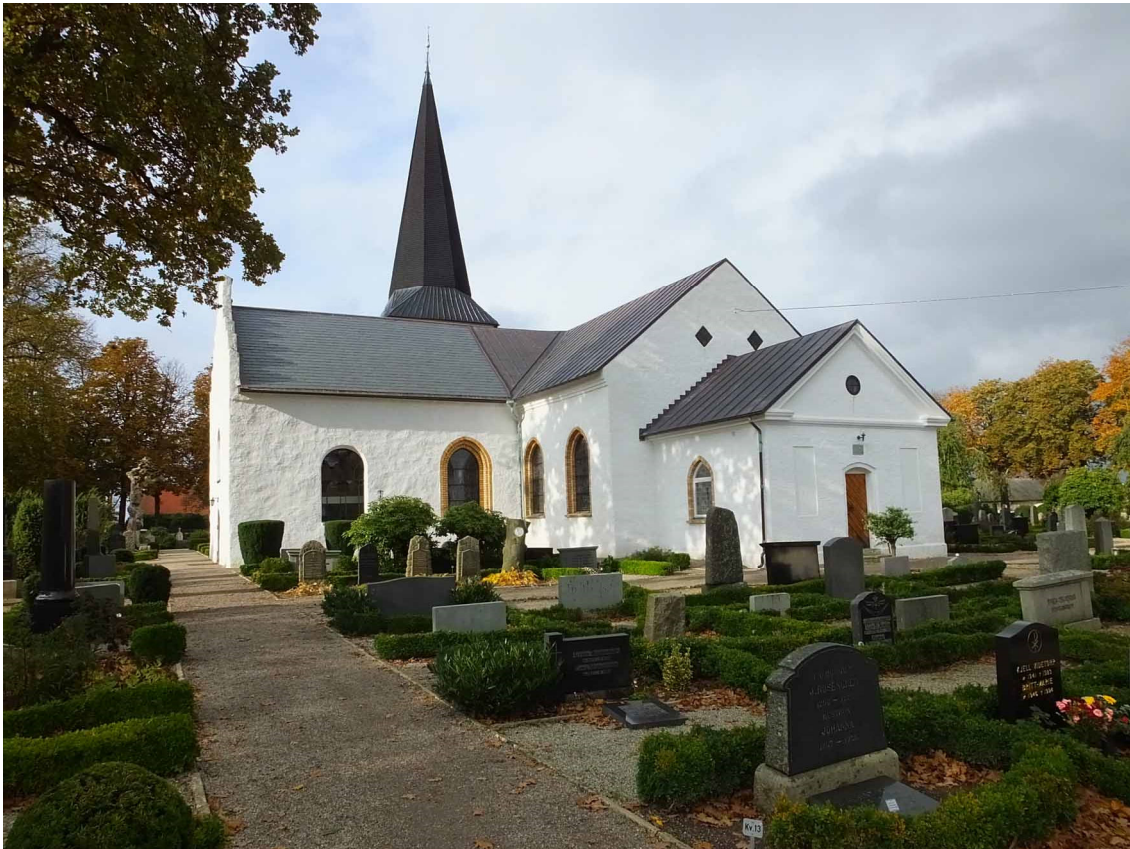
Omslag: Väsby kyrka sett från sydost.

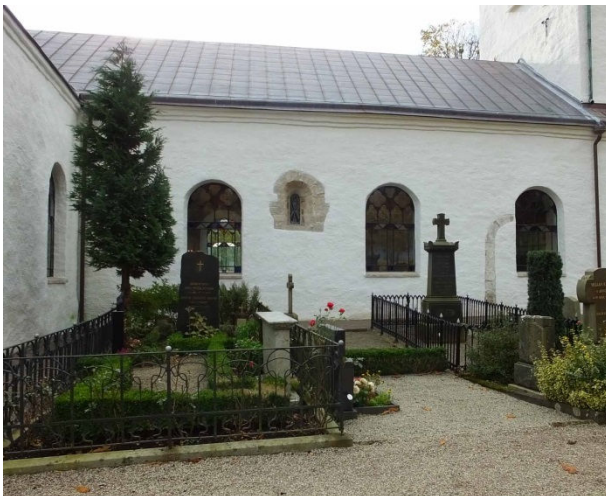
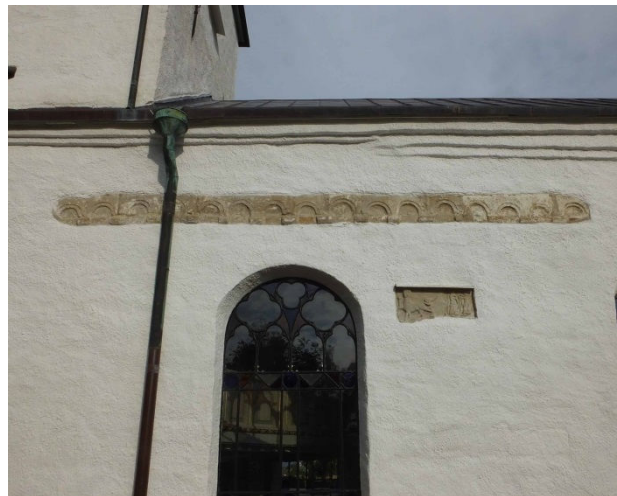
I långhusets norra sida syns nordportalen och en ursprunglig fönsteröppning och i södra långhusfasaden finns en rundbågsfris och relief bevarad.

Kyrkan har en latinsk korsplan där långhus och korsarmar och kor har samma nockhöjd medan sakristian utgör en lägre tillbyggnad i öster. Takfallen i tornets lägre del har samma lutning som långhusets yttertak och takfoten utgör en förlängning från långhusets takfot. Kyrkans fasader är spritputsade och vitmålade. En del detaljer av sandsten syns i exteriören vilka tillhör kyrkans äldsta byggnadstid. På långhusets södra fasad finns en rundbågsfris av sandsten. Frisen sitter relativt långt ned på fasaden vilket kan tyda på att den flyttats eller att murarna höjts vid något tillfälle. Borttagna stenar med rundbågsfris har också tillvaratagits vid grävningar på kyrkogården. Under rundbågsfrisen i södra fasaden finns ett par sandstenar med bildframställningar i relief. Den ena föreställer ett lejon med människoansikte och fyra vingar. Den andra stenen visar två människor vända mot varandra. Bildstenarna kan ursprungligen ha suttit i en portaltympanon. På norra fasaden finns den östra halvan av norra portalomfattningen bevarad. Sydportalen har legat mitt för nordportalen men endast ett par murstenar från öppningen finns bevarade i murverket och dessa är inte synliga idag. På långhusets norra sida finns en romansk rundbågsformad fönsteröppning. Ett par romanska fönsteröppningar kan också ha funnits på långhusets södra sida.

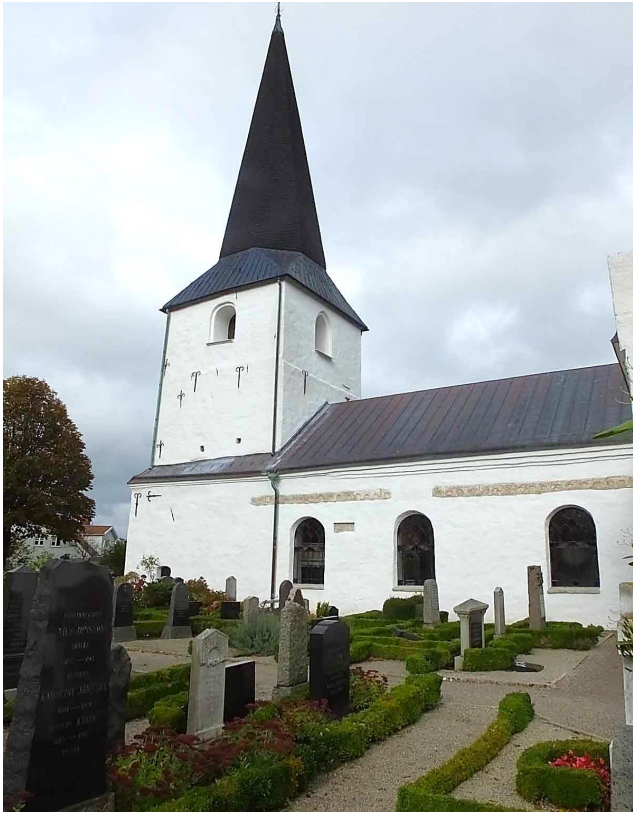
Kyrkans västra del sedd från söder.

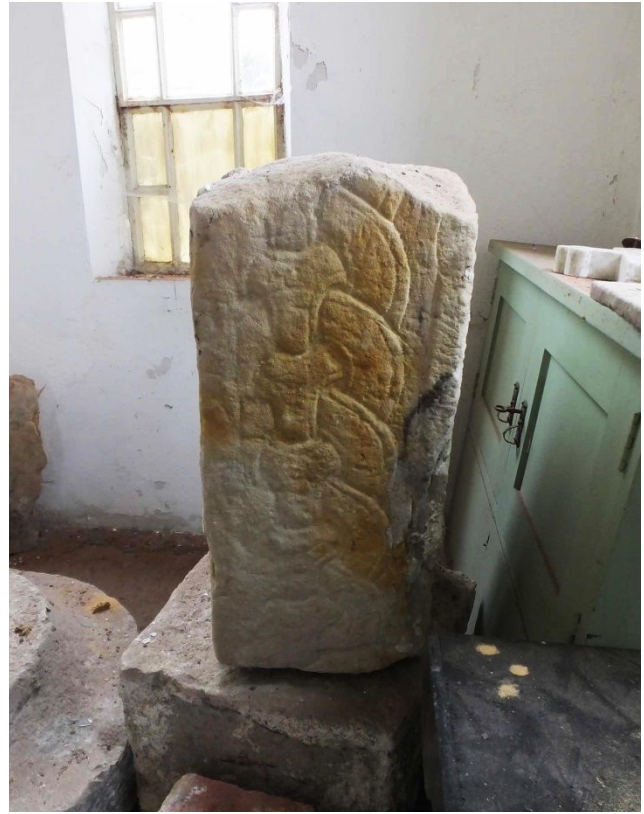
En ovanlig form av romansk gravsten har hittats på kyrkogården med en huggen dekor i form av en ringkedja.

I samband med grundgrävningar för gravkapellet på kyrkogården påträffades en sandsten ornamenterad med ringkedja. Denna tolkades av museiintendent Torsten Mårtensson som en ovanlig form av gravsten. En liknande gravsten har påträffats på ön Man utanför England. Stenen finns bevarad i gravkapellet tillsammans med andra behuggna sandstensornament från kyrkan. På Höganäs museum finns också en sandsten med huggen lejonrelief, som anses ha utgjort gravsten till en av Tyko Brahes söner. Stenen är dock återanvänd och kan tidigare ha tjänat som utsmyckning i Väsby kyrkas fasader.

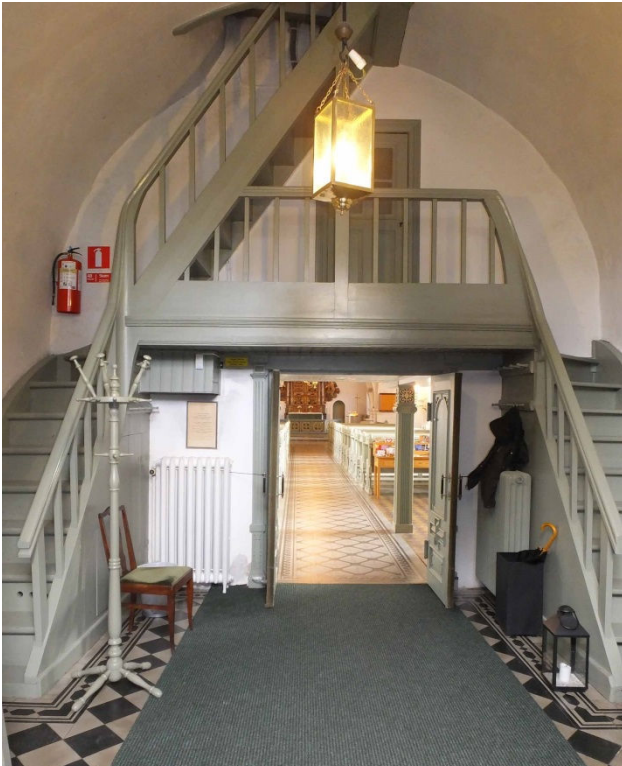
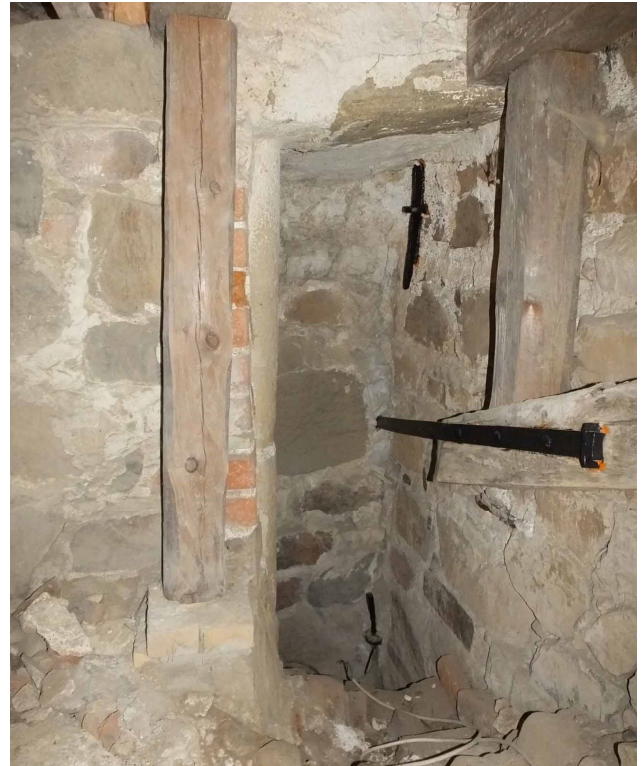
Tornets bottenvåning är kyrkans vapenhus. Här finns uppgång till läktare och tornets övre våningar. Till höger syns den gamla ingången till tornets andra våning.

Vid vapenhusets sydvästra hörn finns en rundad förtjockning av muren där den gamla murade torntrappan är belägen. Från vapenhuset nås kyrkorummet genom en pardörr i väster. I vapenhuset finns också uppgång till tornets övre våningar och till orgelläktaren via två gråmålade trätrappor från 1860-talet vid vapenhusets östra sida. Den norra trappan leder upp till en öppning i tunnvalvet medan den södra leder upp till ett vilplan framför en dörr till läktaren.

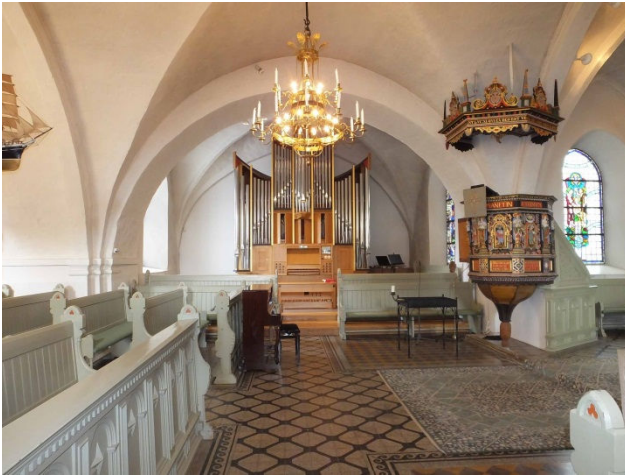
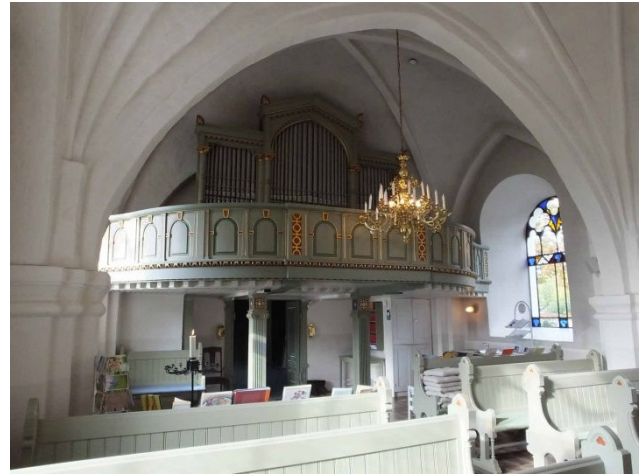
Till vänster visas kyrkorummet sett mot norra korsarmen och till vänster långhuset mot väster.

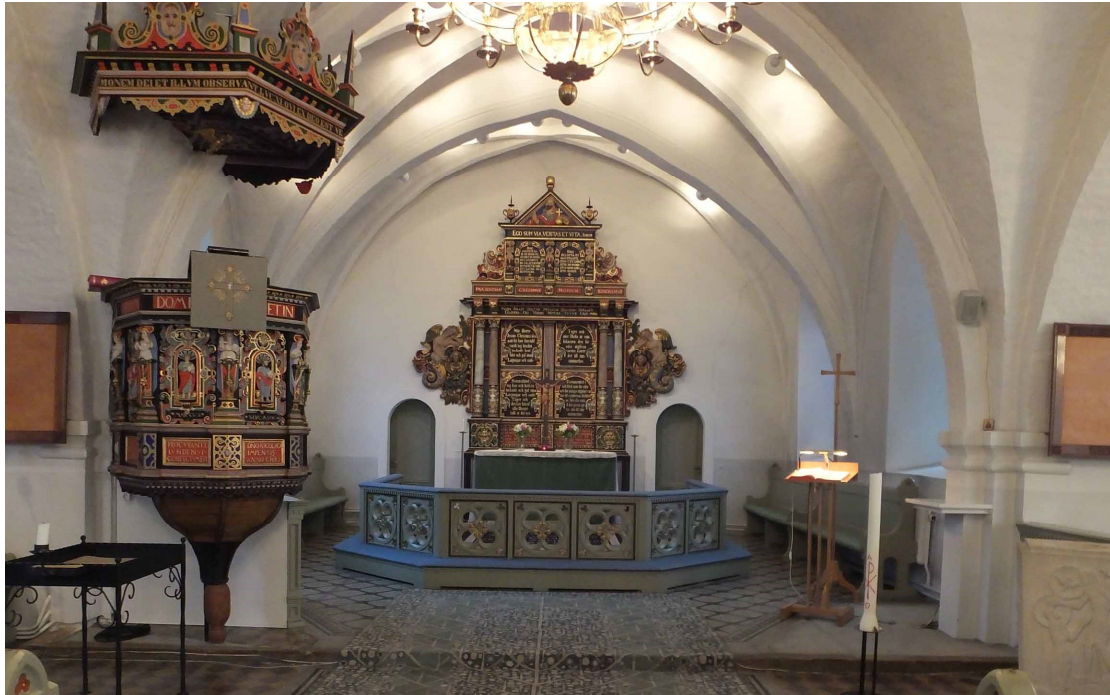
Koret sett från långhuset.

Mellan långhus, korsarmar och kor finns breda valvbågar som ger kyrkorummet en öppen planlösning. Triumfbågen består av ett spetsbågigt valv samtida med korets äldsta del från 1300-talet. Korets golvnivå är upphöjd ett steg från långhusets golv. I skärningspunkten mellan koret och norra korsarmen står kyrkans predikstol och dopfunten står i korsmitten framför södra bänkkvarteret. Altaret med altaruppsats står vid korets östra vägg med en altarring framför. På ömse sidor om altaret i östra korväggen leder två rundbågiga dörröppningar in till sakristian. Sakristians östra sida upptas av vindfång med förvaringsutrymmen tillkomna vid Torsten Leon Nilssons reovering 1965. Golvet är lagt med rött murtegel. Väggarna är putsade och vitmålade och taket är ett plant, vitmålat innertak. Vid västra väggen finns ett altare med altarnisch. På väggarna hänger en porträttsamling med diverse fotografier och målningar av församlingens kyrkoherdar.

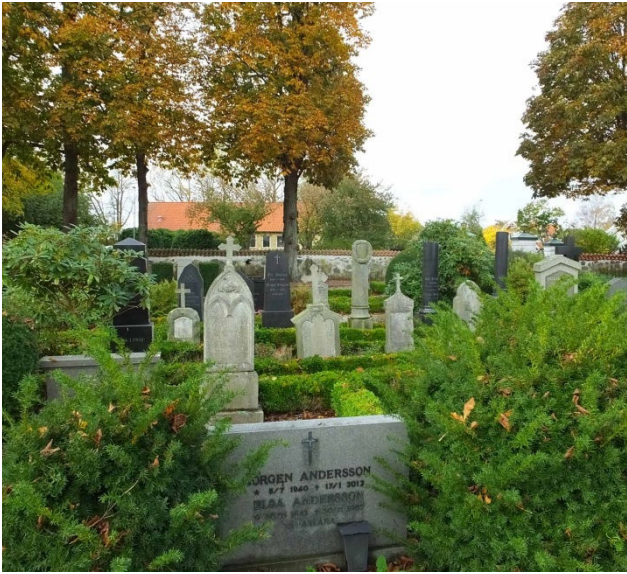
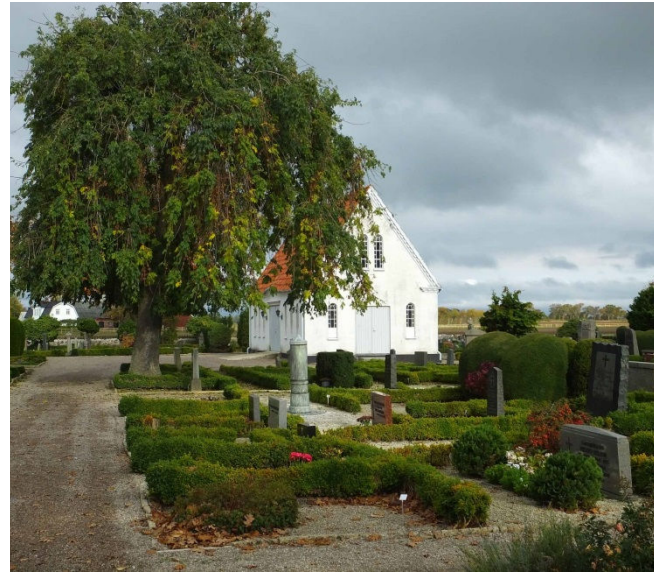
Kyrkogårdens äldsta delar har en rik gravkultur. Till höger syns gravkapellet.

Enligt en beskrivning av kyrkogården från 1729 fanns inga gravstenar på kyrkogården vid denna tid utan som brukligt var i trakten, svärtade ramar och kors av ek, vilka var försedda med den dödes namn, boställe och årtal. Dessa finns inte längre bevarade men den äldsta kyrkogårdsdelen har en rik gravvårdskultur med gravvårdar från 1800-talet och framåt. Gravplatserna har varierande storlek och är singeltäckta samt omges av klippt buxbom. En del gravvårdsstaket av järn förekommer. En hel del låga buskar finns på gravplatserna vilket tillsammans med övrig växtlighet ger kyrkogården en lummig karaktär. Gångarna är singeltäckta med huvudstråk lagda med sjöstensplattor.

Öster om kyrkan byggdes 1898 en ekonomibygnad vilken byggdes om 1952 till bårhus och begravningskapell. Ritningar till ombyggnaden utfördes av Arkitekt Arnold Salomon-Sörensen. Kapellet har putsade och vitmålade fasader med en svartmålad sockel. Överst på fasaderna finns en tandsnittsgesims. Tre ingångar med gråmålade paneltäckta pardörrar finns till byggnaden. Fönsteröppningarna har en smal rundbågig form med småspröjsade fönsterbågar av gjutjärn. Taket är ett sadeltak täckt med rött enkupigt tegel.
