Vallkärra kyrka

Kulturhistorisk karaktäristik och bedömning

MAX LASERNA 2015-08-18

Torns församling, Torna kontrakt, Lunds stift,
Vallkärra socken, Vallkärra 23:1, Lunds kommun, Skåne län, Skåne

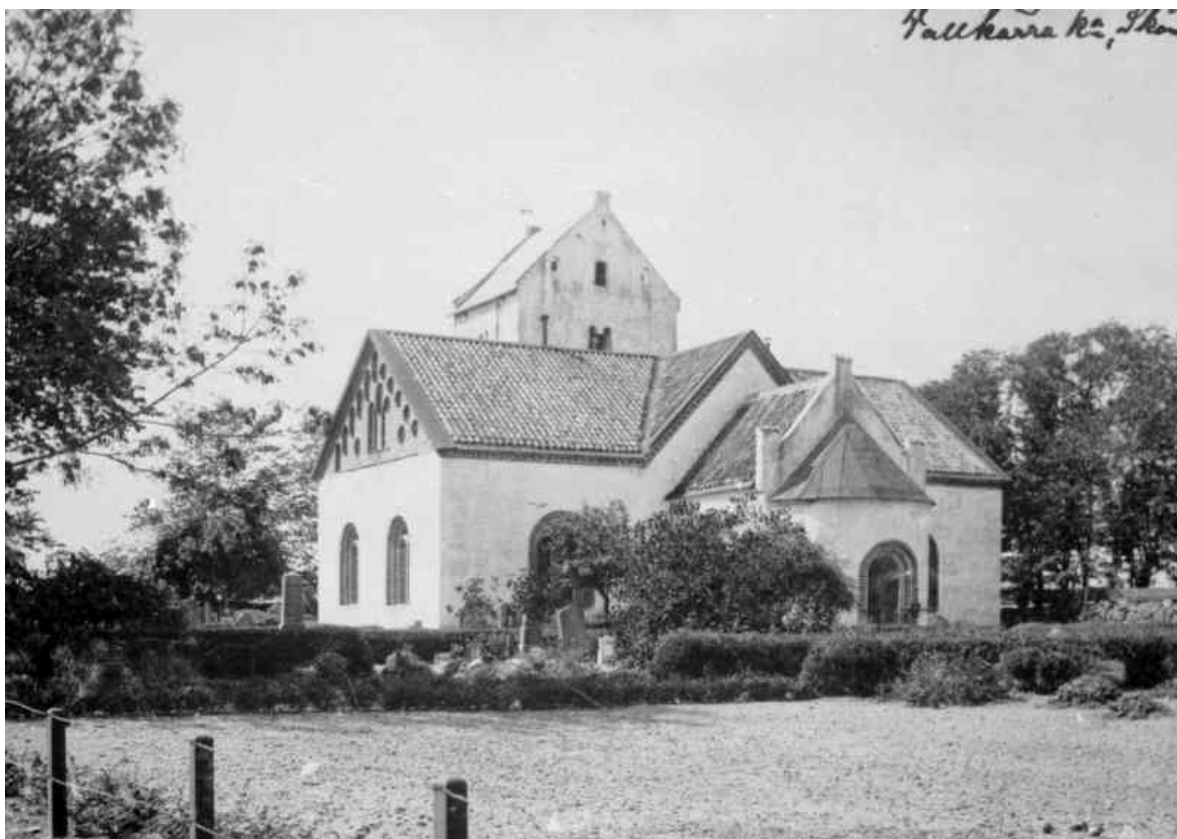
Vallkärra kyrka innan Wählin's restaurering 1907. Tvärskeppens oputsade gavelrösten var mönstermurade i karaktäristisk Bruniusstil.

1844 byggs kyrkan till med två tvärskepp vars bredd motsvarar det medeltida långhusets. Ritningarna upprättades av domkyrkoarkitekten Carl George Brunius. Tvärskeppens gavlar mönstermuras i mörkt, rött tegel med blinderingar och nischer. Vapenhuset rivs och huvudentrén flyttas till tornets västfasad.

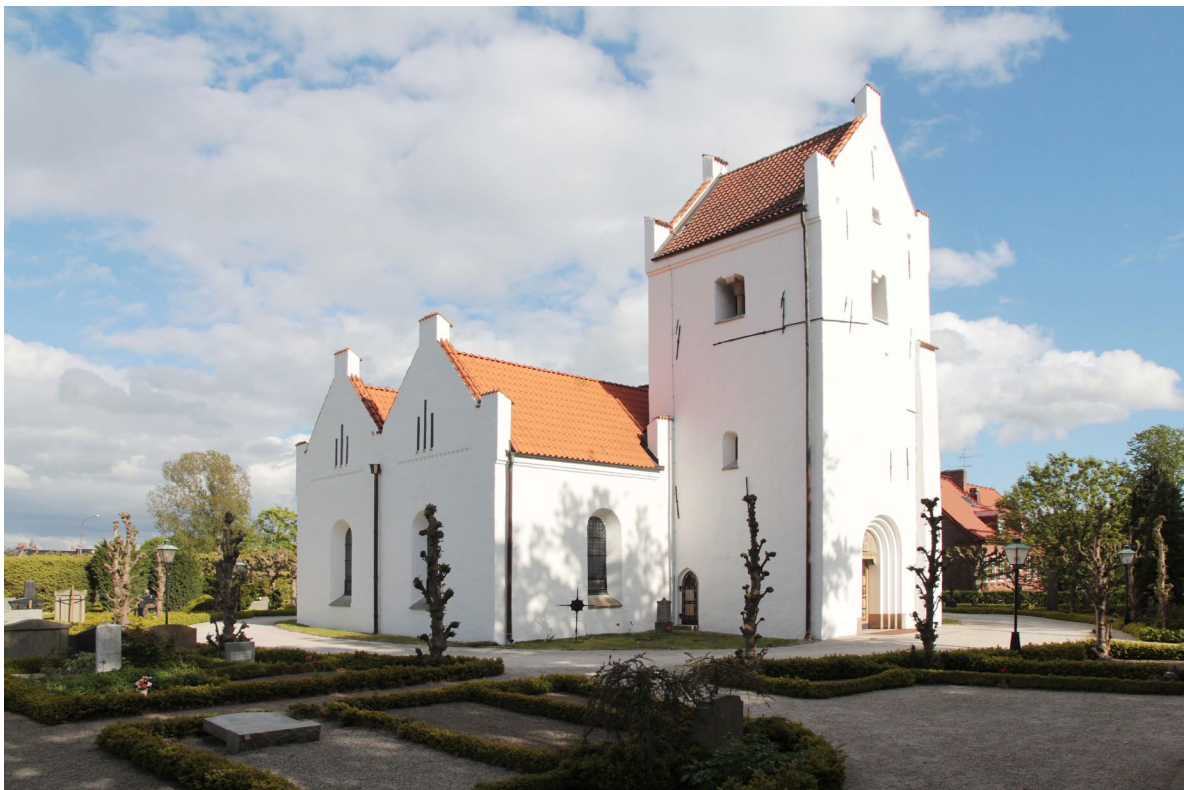
Kyrkan sedd från nordväst.

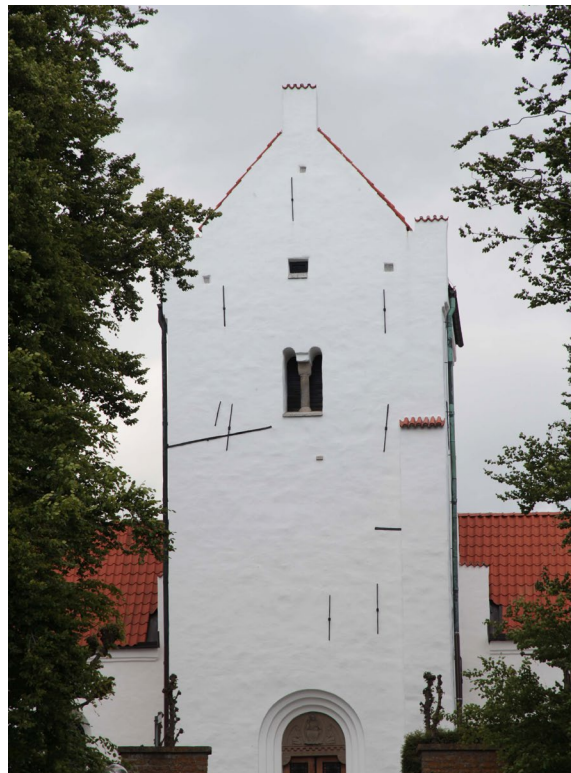
I tornets västra fasad finns flera ankarjärn, vilka hjälper till att hålla samman konstruktionen.

Västtornet har en kvadratisk plan och har en tegelavtäckt strävpelare i sydvästra hörnet. Den västra fasaden har flertalet ankarslutar, vilka fäster i det inre bjälklagen och på så vis håller samman murarna. Tornets fasader är försedda med ljudöppningar i samtliga väderstreck. I mitten på varje ljudöppning står en kolonnett av höörsandsten och nertill är murytan avtäckt med solbänkar av kalksten. Det östra gavelröset är mönstermurat med fyra lansettbågiga nischer samt en rund blindering i mitten. I tornets västfasad återfinns kyrkans huvudentré. Den lackade ekporten är försedd med svartmålad smidesbeslag. Över porten finns en relief i konststen föreställande den sittande Kristus flankerad av två knäböjande änglar. Reliefen vilar på en dekorativt huggen överliggare och konsoler i sandsten.

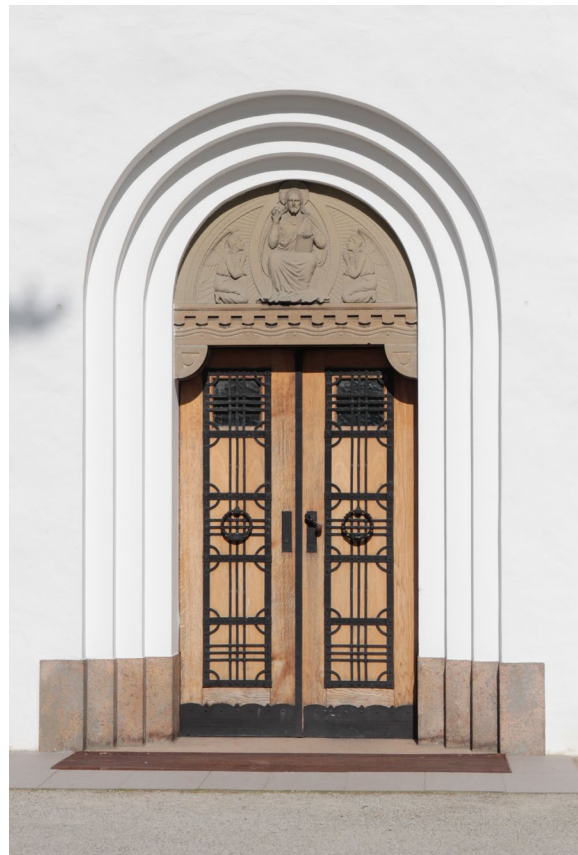
Västportalens tympanonfält av konststen bärs upp av konsoler i sandsten. Både stenhuggerierna och dörren tillkom 1907.

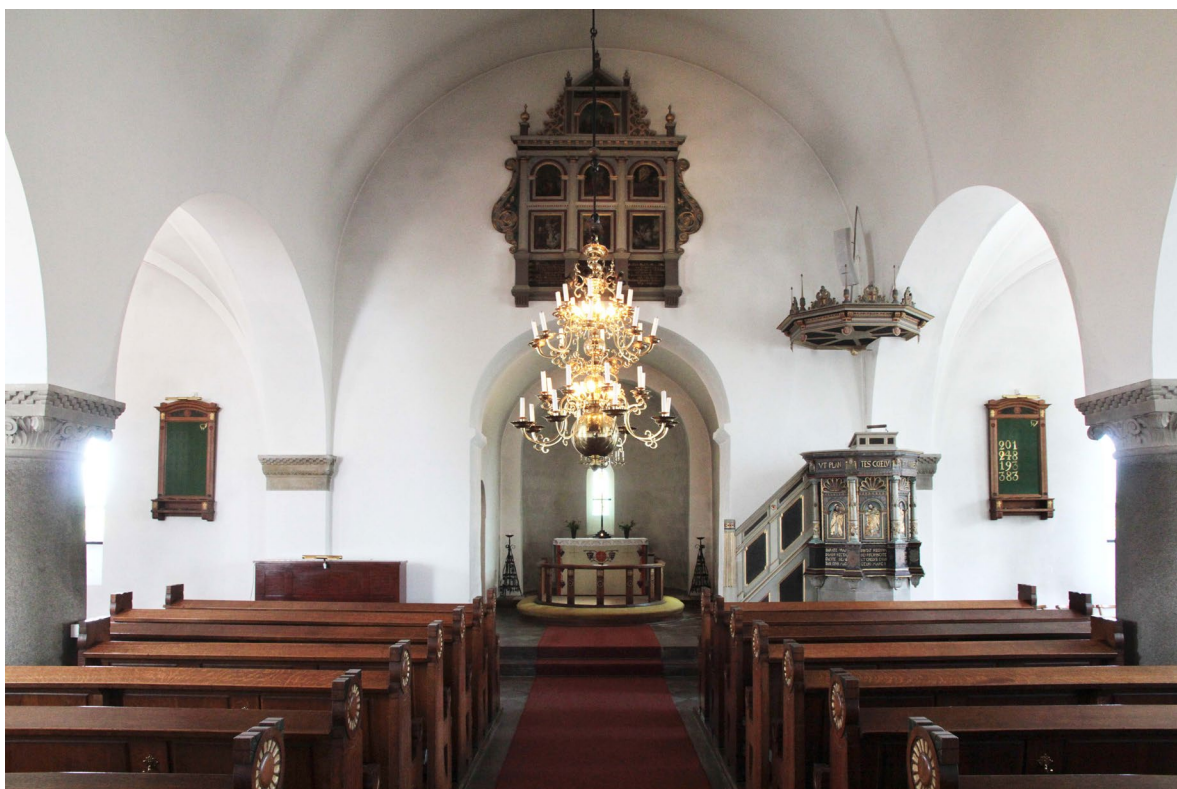
Kyrkorummet sett från väster.

Långhuset har en rektangulär planform och är välvt med ett tunnvalv av betong. Ovanför ingången från vapenhuset finns

orgelläktaren som vilar på fyra konsoler. Läktaren är tillverkad i ek med detaljer i grönt, rött och guld. På mittgångens respektive sidor finns de öppna bänkarna som tillkom vid Wählin's restaurering 1907. I mittgången finns äldre galler som hört till det tidigare kalorifersystemet som installerades vid samma tidpunkt som bänkarna. Kyrkans äldre altaruppsats från 1500-talet är upphängd i mitten på triumfbågväggen. Predikstolen från samma århundrade är placerad i långhusets sydöstra hörn. Tvärskeppen förbinds med kyrkorummet genom stora runda valv. Valvbågarna vilar på kolonner av granit med kapitäl av sandsten och i mötet med väggarna på pilastrar med kapitäl av dekorativt huggen sandsten.

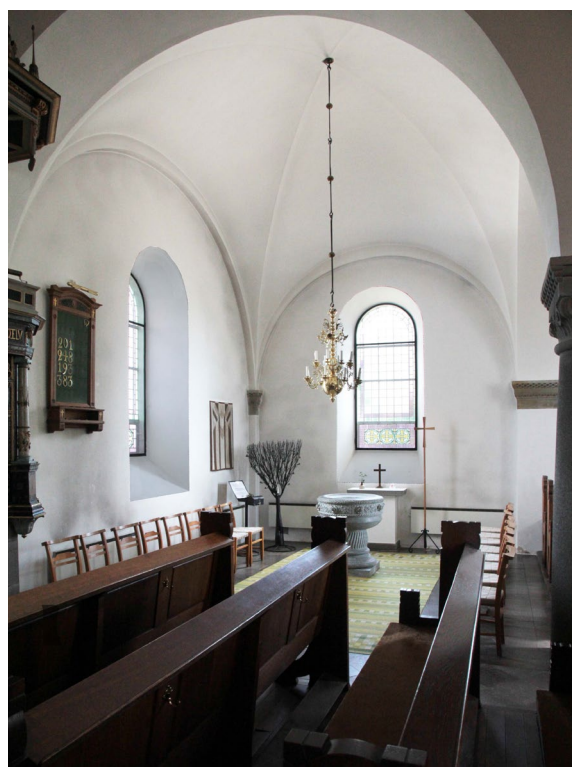
Dopkapellet i det södra tvärskeppet.

hälften av den orgel som tillkom vid Torsten Leon Nilssons ombyggnad 1963. I den östra delen av det södra tvärskeppet finns ett dopkapell. I dess västra del står bänkar på samma sätt som i det norra tvärskeppet. Båda tvärskeppen är välvda med kryssvalv i betong, vilka saknar ribbor.

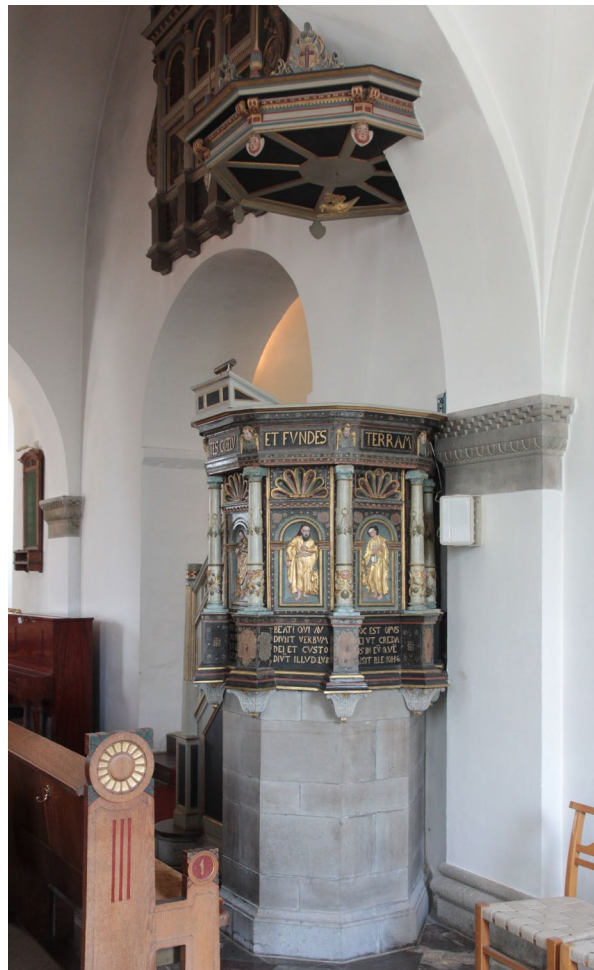
Predikstolen från 1591.

Predikstolen och tillhörande baldakin tillverkades 1591. Den polykromt bemålade femsidiga korgen delas in av korintiska kolonetter, vars skaft är dekorerade med änglaansikten. I fälten står de fyra evangelisterna med sina respektive attribut. Baldakinen är åttkantig och dess undersida är indelad med lister. I dess mitt hänger en förgylld duva.

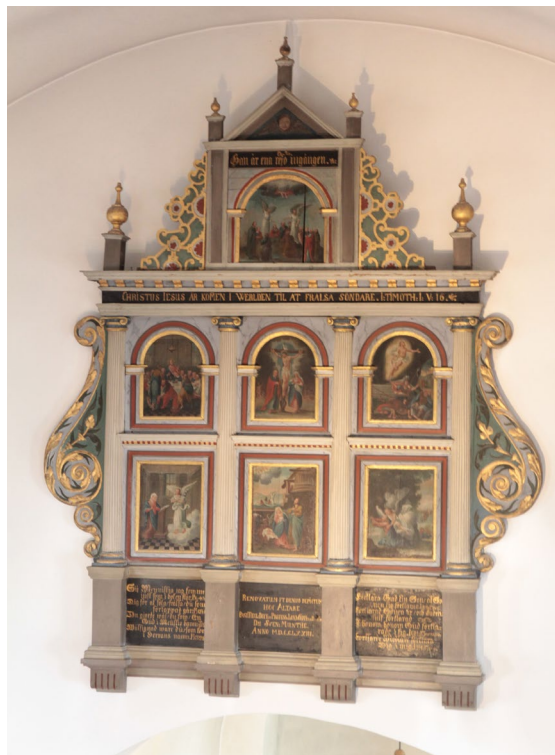
Altaruppsatsen från sent 1500-tal med tavlor tillverkade av malmökonstnären Pehr Holbeck 1773.

Altaruppsatsen är av additionstyp och är daterad till sent 1500-tal. Uppsatsen är indelad med fyra joniska engagerade kolonner som vilar på ett postament. Sidorna markeras med två voluter. Kolonnerna bär upp ett entablement på vilken ett överstycke vilar. Altaruppsatsen har sju tavlor målade av malmökonstnären Pehr Holbeck 1773.

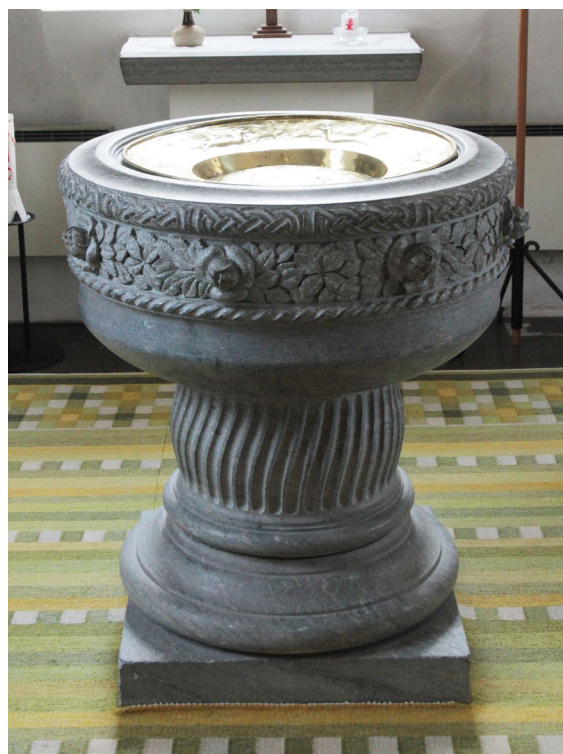
Dopfunten i jugendstil tillverkades för att passa ihop med kyrkans dopfat från sent 1500-tal.

Dopfunten tillverkades i kolmårdsmarmor 1908 och formgavs av Theodor Wählin. Den runda cuppan är dekorerad med ros- och bladornament. Basen är fyrkantig och har en fot i form av en kolonnbas. Skaftet är dekorerat med vridna kanneler.

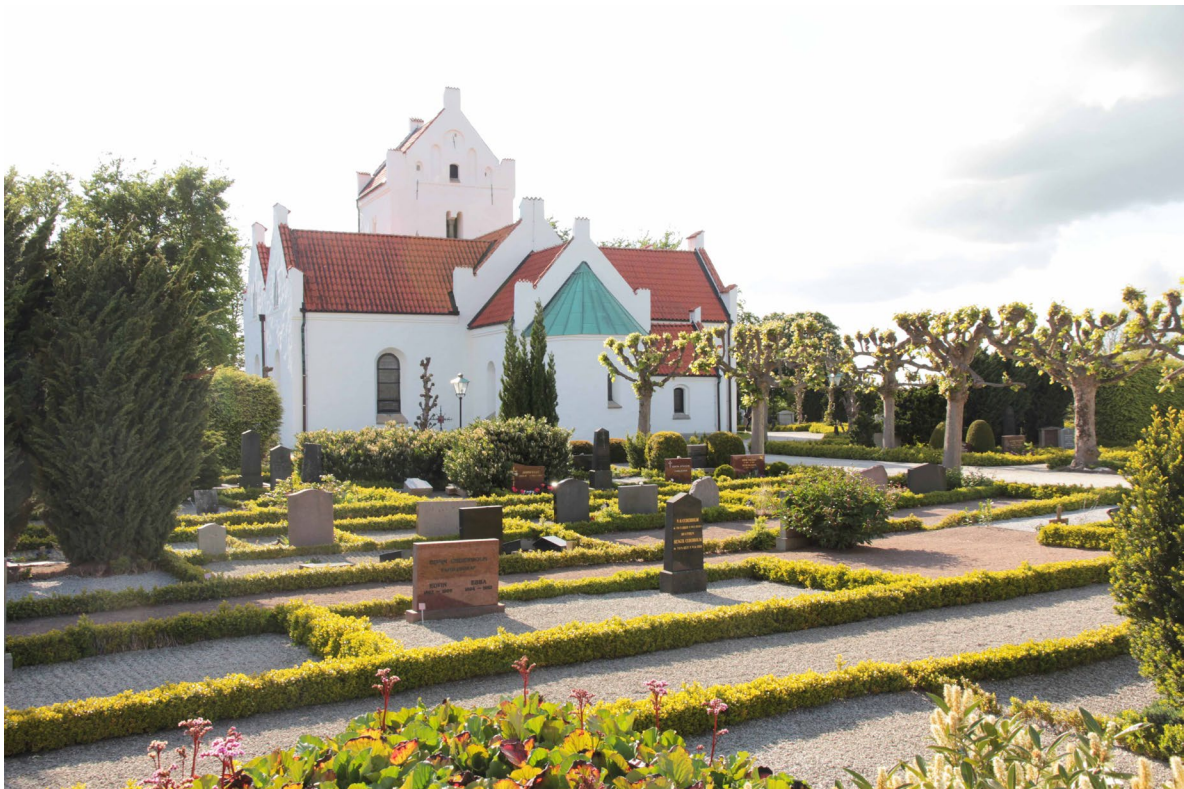
Den gamla kyrkogården karaktäriseras av låga buxbomshäckar och grusade gångar och gravar. Den hamlade lindarkaden som leder från landsvägen till kyrkan dominerar kyrkogården. Jämför med bilden på sidan 3.

Den äldre kyrkogården karakteriseras av låga buxbomshäckar, singelbeströdda gångar och stora grustäckta gravar. Buxbomshäckarna tillkom strax efter 1900-talets mitt och ersatte de tidigare kvartersindelarna av liguster. Lindarkaden som dominerar den äldre kyrkogården markerar kyrkogårdens huvudaxel och avgränsning. Under 1950- och 60-talen planterades ett stort antal städsegröna växter, vilka idag vuxit sig höga. Dagens utformning av den gamla kyrkogården härrör till stora delar från Lennés omgestaltning 1916.

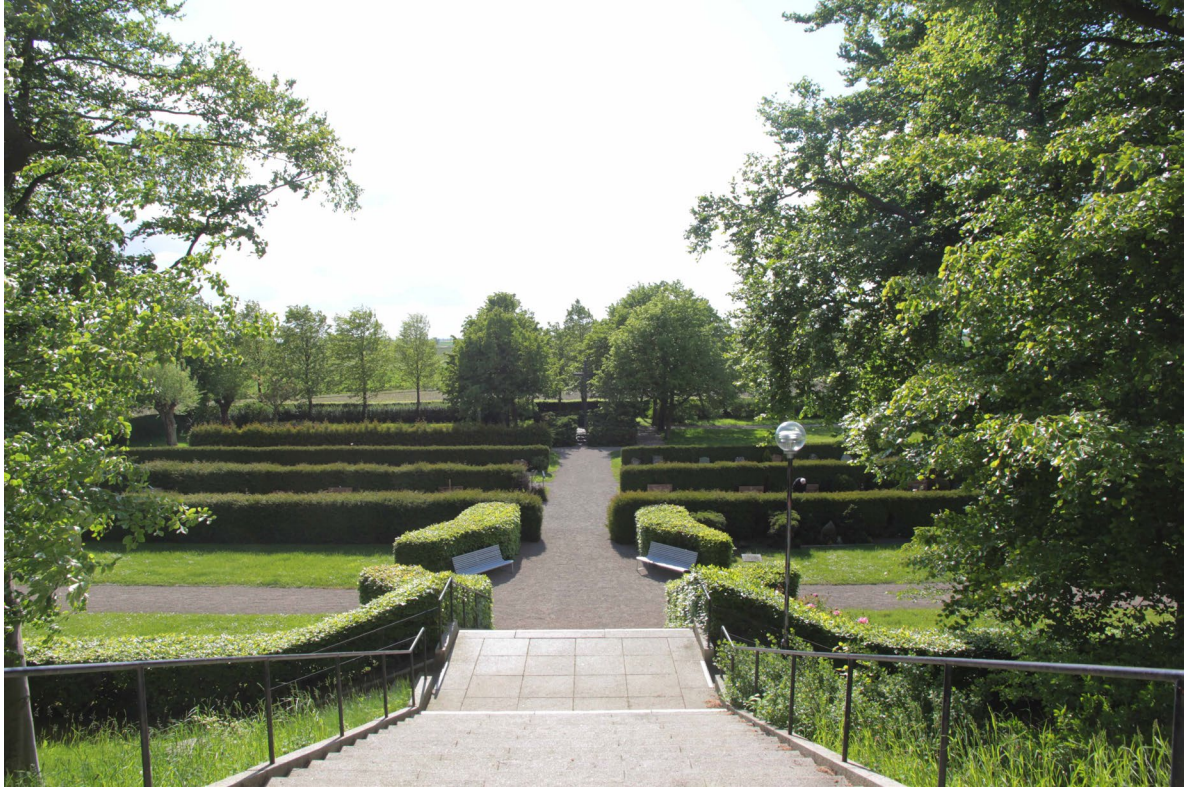
Den nya kyrkogården anlades väster om kyrkan 1941.

1941 anlades den nya kyrkogården som placerades väster om den gamla efter ritningar upprättade av arkitekten Hilding Claesson och stadsträdgårdsmästaren Oskar Ahlström. Den nya kyrkogården placerades flera meter lägre än den gamla. Nivåskillnaden kommer sig av att man tog grus härifrån under 1880-talet i samband med bygget av Västkustbanan. Gränsen mellan den gamla och den nya kyrkogården markeras av en trädridå av bok. Kyrkogårdarna förbinds med en monumental stentrappa ritad av Claesson, som dock tillkom några decennier senare.
